# Territoire Sud-Cornouaille sous-bassin de l'Aven Belon Merrien

## Profils bactériologiques

octobre 2017

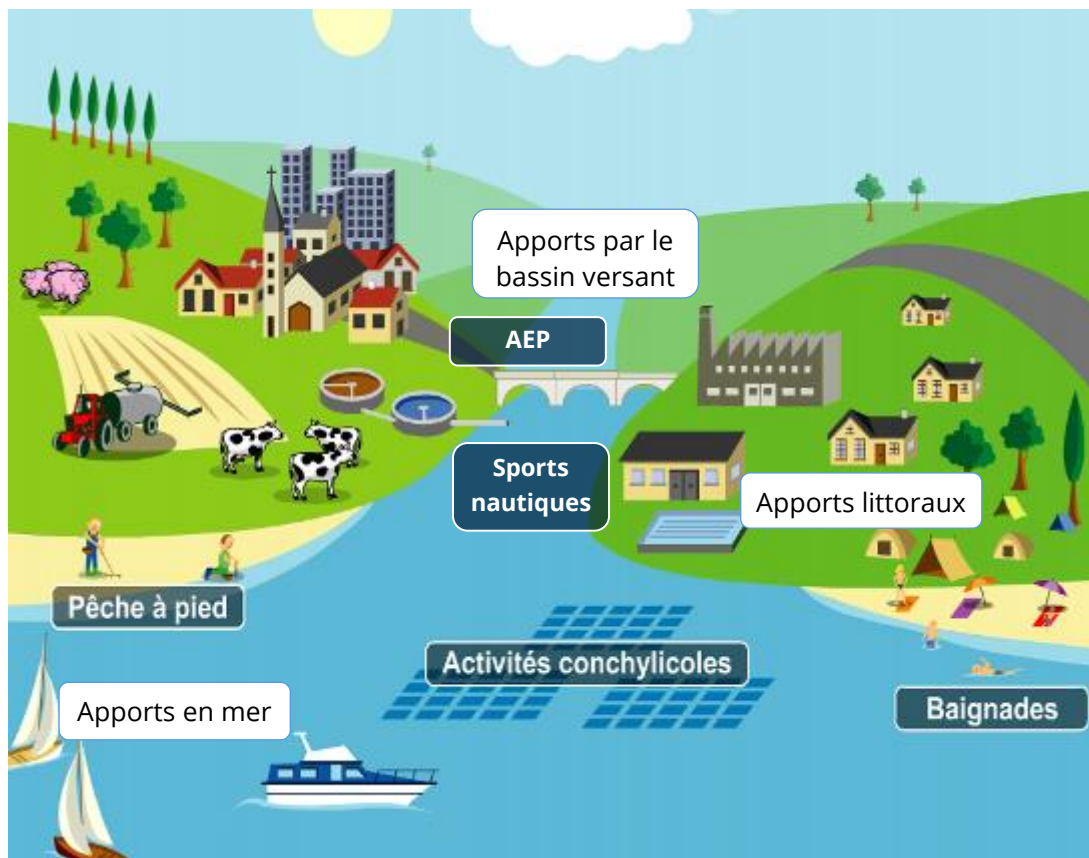
fig. 1. : présentation des sources de contaminations et des zones sensibles vis-à-vis des contaminations fécales (source IFREMER/Envlil)

- Apports : sources de contaminations fécales impactant les activités estuariennes
- Activités : activités sensibles aux contaminations fécales

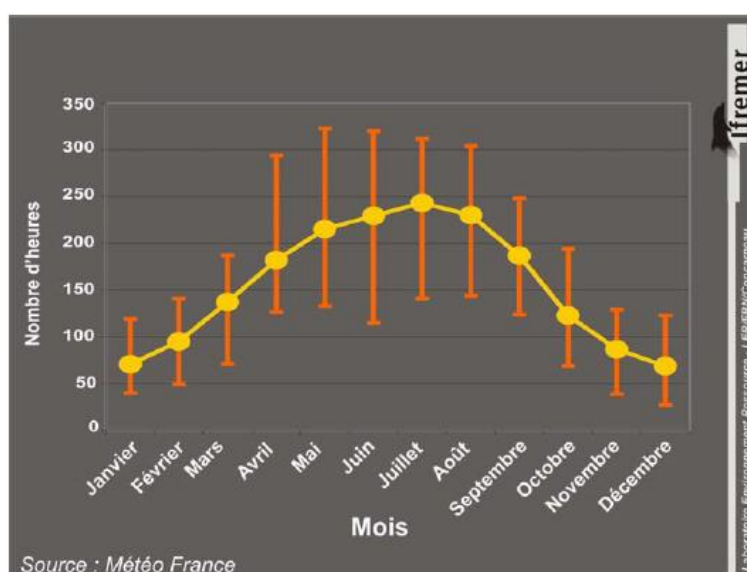
fig. 4. : Evolution de l'insolation moyenne à la station météo de Lorient sur la période 1983 - 2003

La figure 4 relative à l'insolation fait état d'une forte variabilité mensuelle, oscillant en moyenne entre 69 heures en décembre et 243 heures en juillet. Ce paramètre contribue sur le plan sanitaire, grâce aux effets microbicides des rayons ultraviolets du soleil, à réduire le temps de survie des bactéries et des virus dans le milieu marin (Pommepeuy 1995).

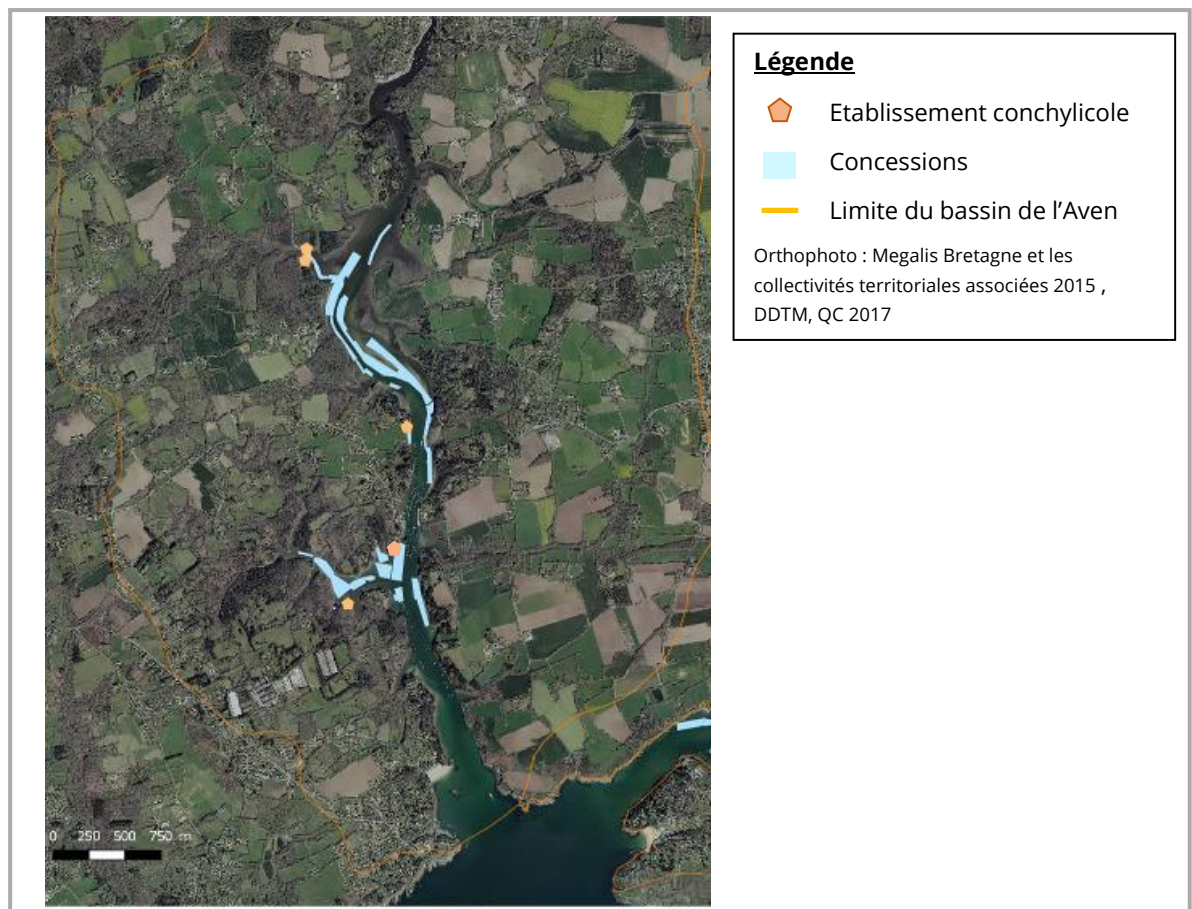
carte 8. localisation de la conchyliculture dans l'estuaire de l'Aven

5 entreprises de type familial sont installées dans l'estuaire de l'Aven. L'activité est diversifiée entre l'affinage d'huîtres, l'élevage de moules et de coques.

La production totale est d'environ 400t/an essentiellement réalisé par des moules.

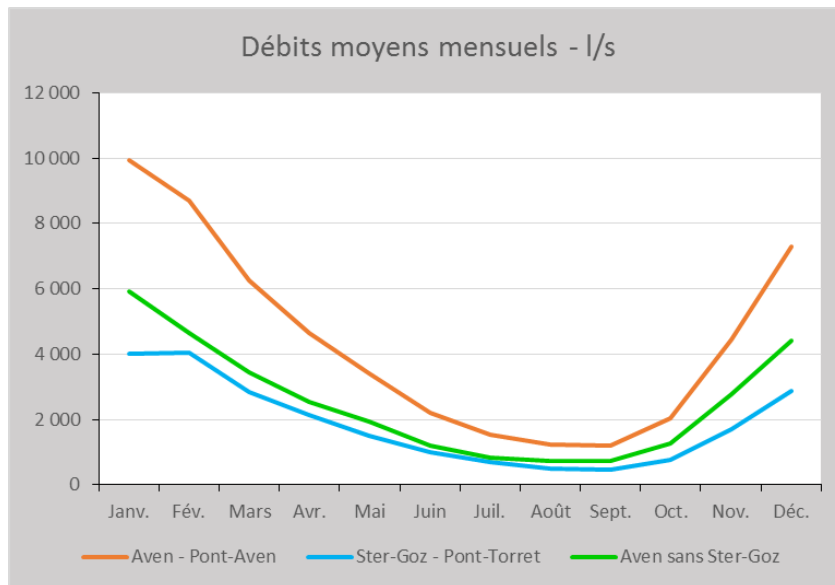
fig. 6. débits de l'Aven et du Ster-goz aux stations de jaugeage (source Banque HYDRO)

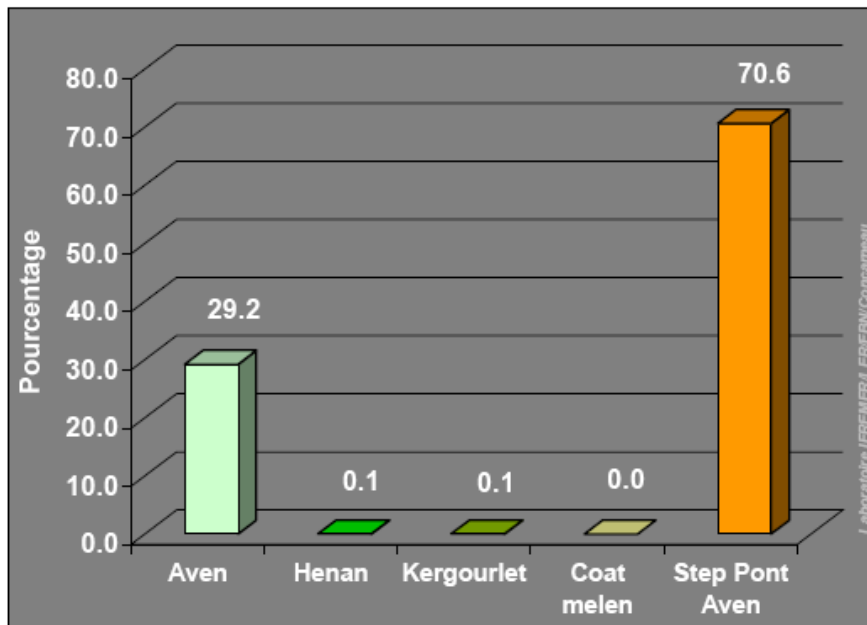
fig. 9. répartition des flux bactérien introduits dans l'estuaire de l'Aven par temps sec (IFREMER – 2008)

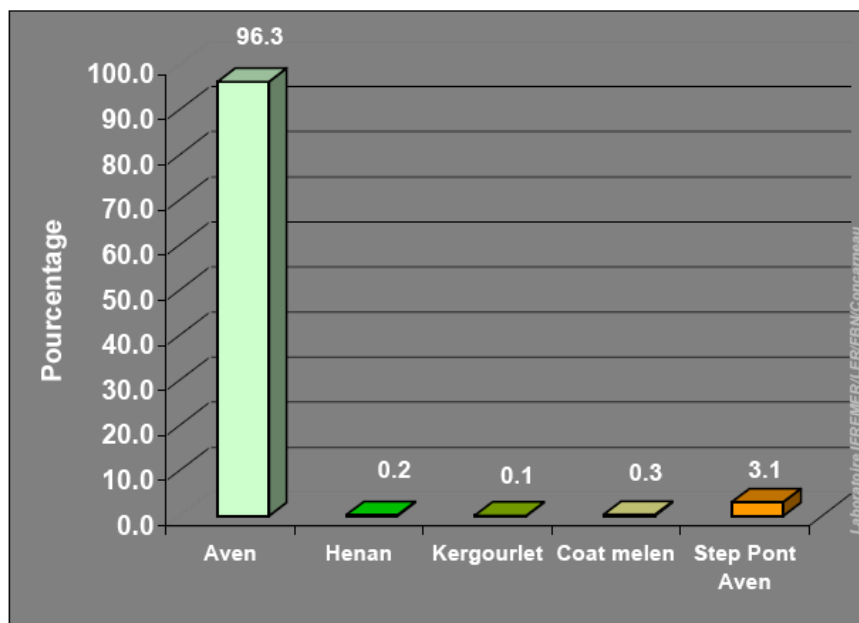
fig. 10. répartition des flux bactérien introduits dans l'estuaire de l'Aven lors de précipitations > 10mm/24h (IFREMER – 2008)

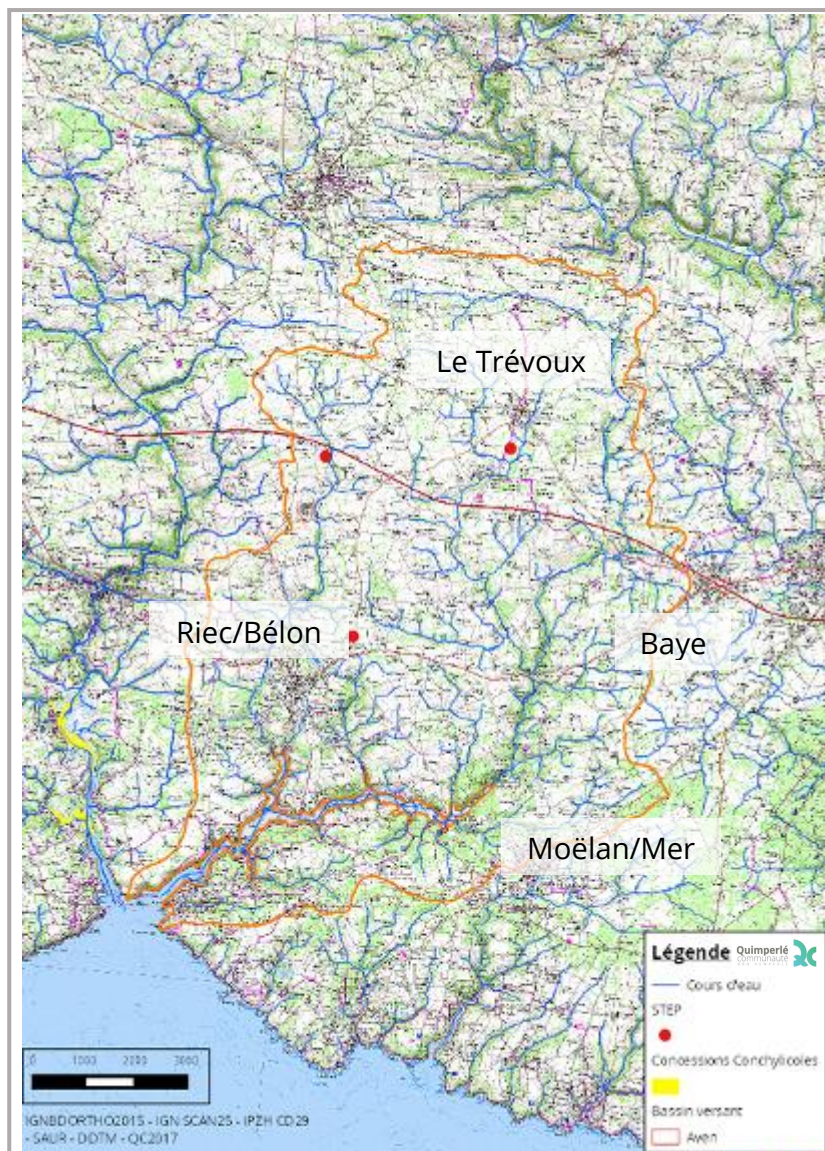
carte 17. réseau hydrographique du Bélon

Le réseau hydrographique est fortement influencé par les lignes de faille de la zone broyée sud-armoricaine. Ainsi, le Bélon sur son cours supérieur suit une direction est, puis sur son cours moyen et inférieur il prend des directions sud et s'oriente vers le sud-

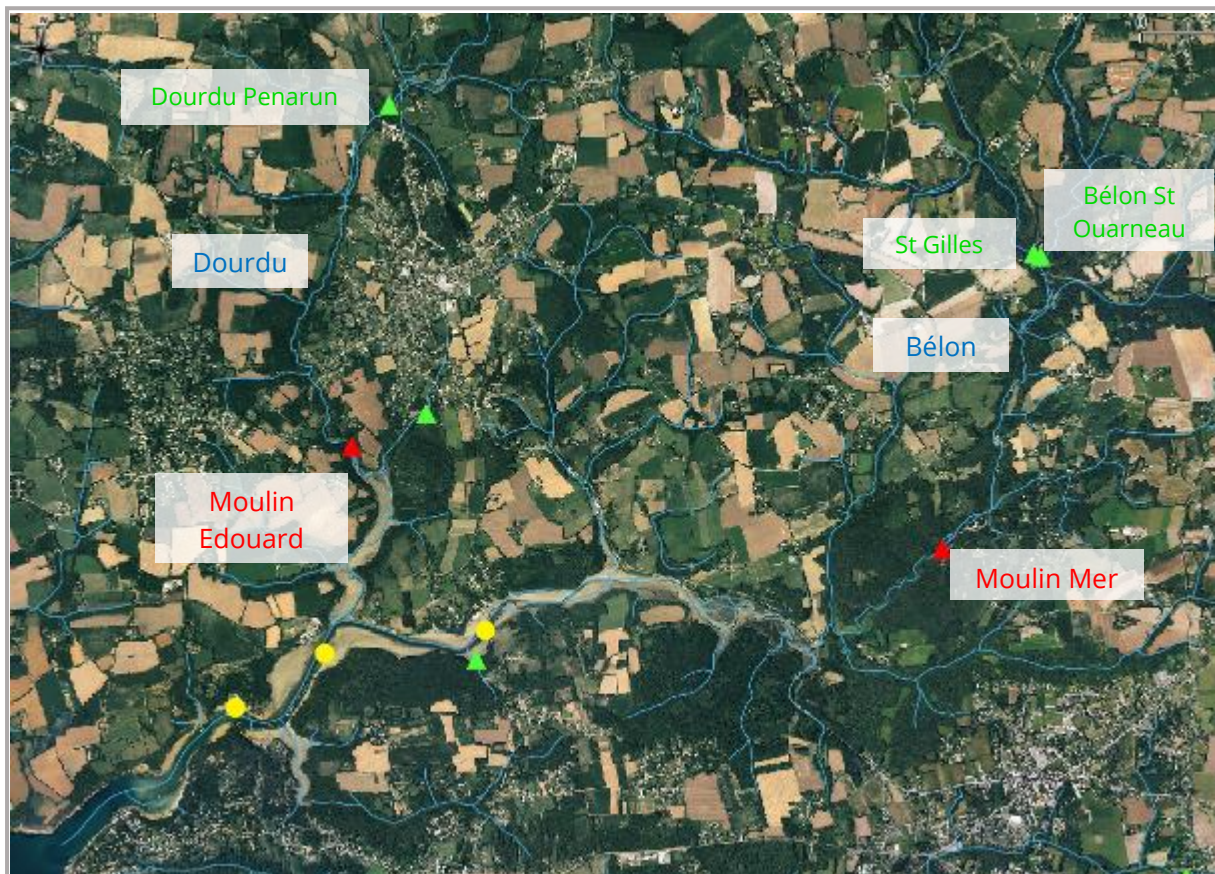
carte 18. points de suivi des contaminations fécales dans le Bèlon

Les prélèvements aux exutoires sont suivis par Quimperlé Communauté dans le cadre des contrats territoriaux pour déterminer les évolutions par temps de pluie à la sortie des principaux bassins versants. Des prélèvements sont également faits pour rechercher à mettre en lien les mesures en eau douce et celles réalisées dans les coquillages

Le suivi de la partie aval du Bélon montre des teneurs par temps sec un peu plus élevées que dans les autres cours d'eau. Ces données indiquent une suspicion d'apports directs d'une contamination dans le cours d'eau. Dans des conditions de ruissellement (pluies supérieures à 10 mm/24h), on observe une tendance à la hausse des teneurs dans le Bélon sur la fin de la période d'observation

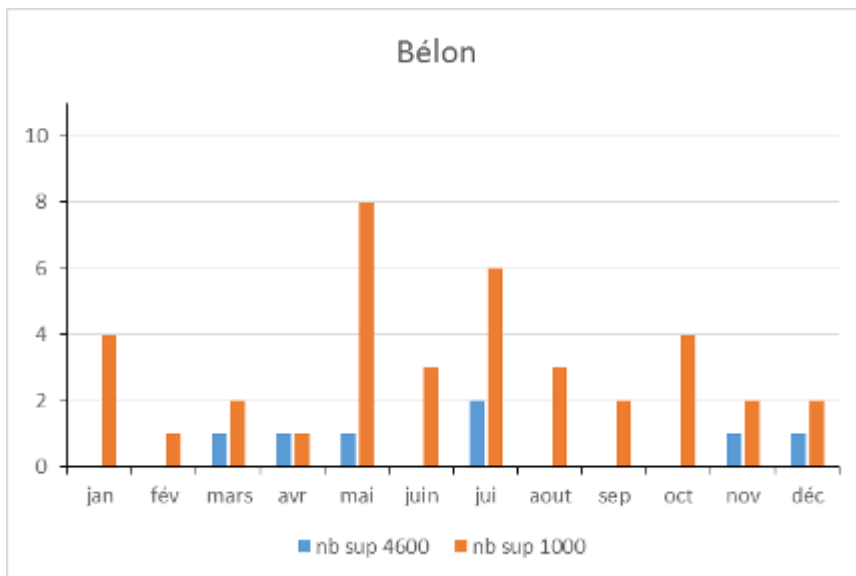
fig. 12. répartitions des résultats > 1000 et > 4600 E. coli/100 g de C.L.I dans le Bélon

On note un cumul de 5 pics (9 % des résultats) sur les deux points REMI de l'estuaire durant les mois de février, mars, avril (époque des épandages agricoles). Cette fréquence correspond à celle d'une répartition uniforme des pics dans l'année. Par contre la fréquence est deux fois plus faible sur cette même période que sur le reste de l'année pour l'ensemble des résultats de l'estuaire, supérieurs à 1 000 E. coli/100 g CLI.

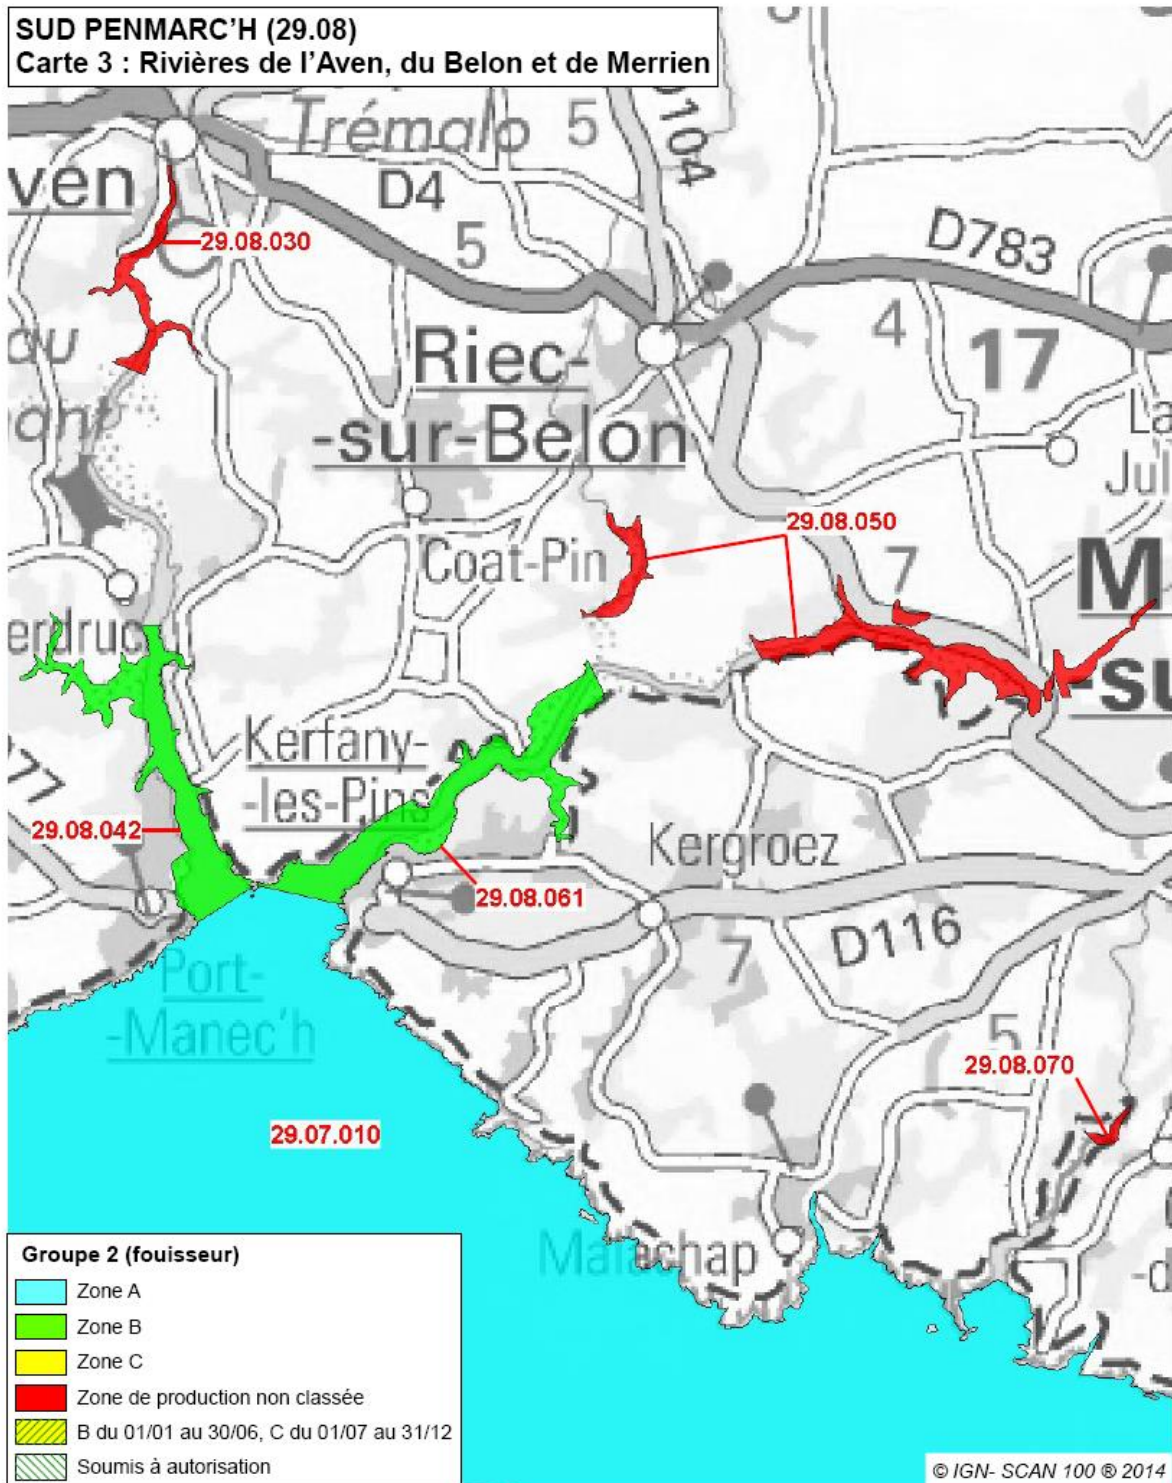
Annexe 2 : détails des réseaux de collecte des eaux usées des communes littorales  
Réseau EU de Pont-Aven
