**SAGE SUD CORNOUAILLE**  
Territoire de l'Odet à l'Aven

**Etude préalable à un Contrat Territorial Milieux  
Aquatiques sur les bassins versants entre l'Odet  
et l'Aven**

*Décembre 2016*

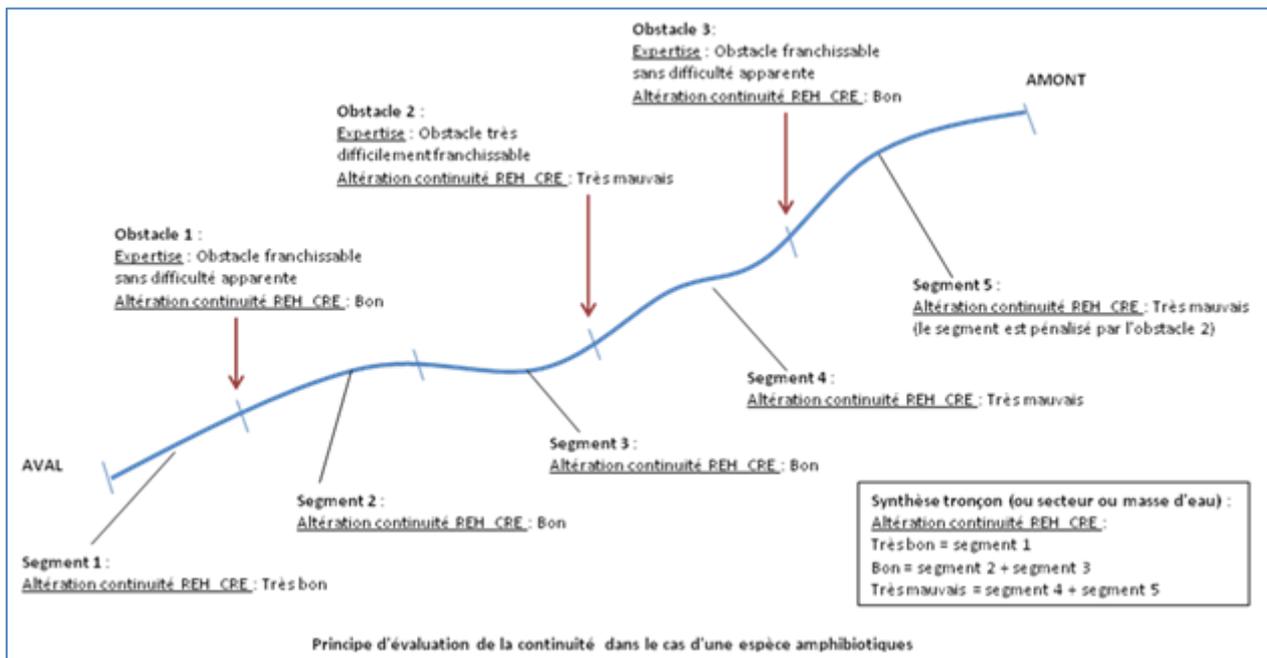
- Pour les espèces amphibiotiques (saumon et anguille) dont le cycle biologique nécessite d'avoir accès successivement à des milieux d'eau douce et d'eau saumâtre. Dans ce cas, la continuité sera évaluée d'aval en amont par effets cumulés des niveaux de franchissabilité.

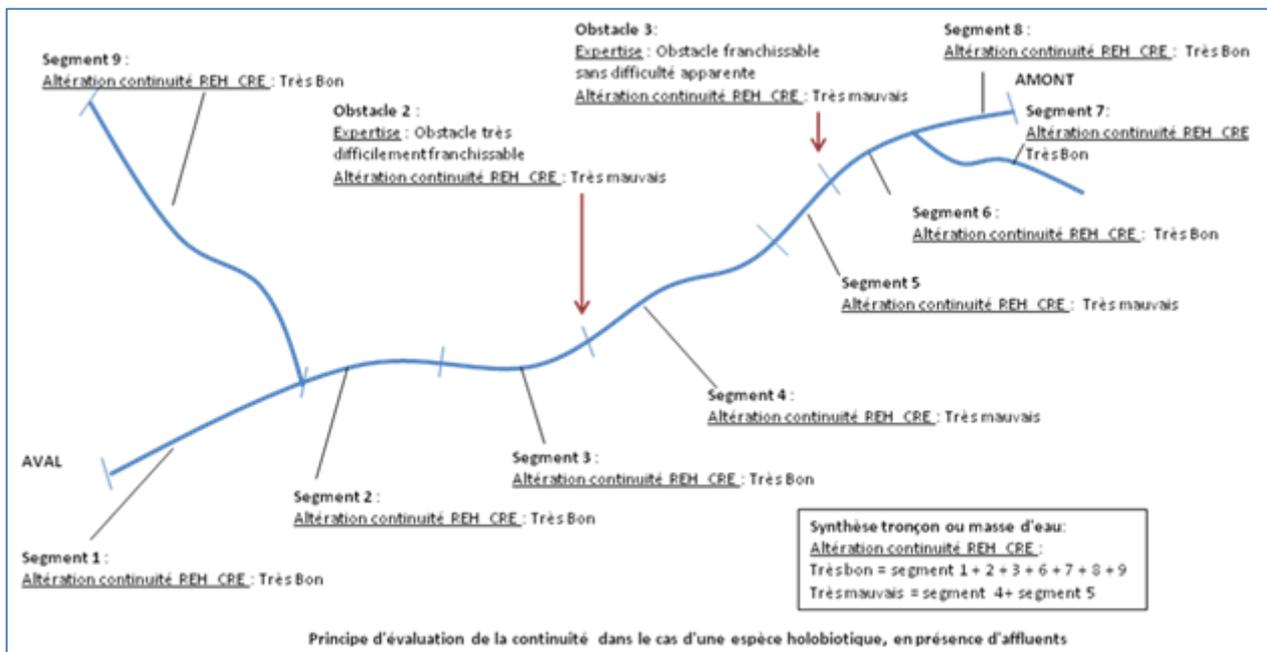
- Pour les espèces holobiotiques ("petits migrateurs" ex: Truite fario, dont le cycle biologique est réalisé entièrement en eau douce. Dans ce cas la perturbation à la continuité sera évaluée **sans effet cumulé** des niveaux de franchissabilité. Afin de proposer un modèle théorique, il sera considéré qu'une espèce pour assurer l'ensemble de son cycle biologique doit avoir la possibilité d'accéder aux zones de reproduction (affluent), à partir du cours principal indépendamment d'amont-aval, ou aval-amont.

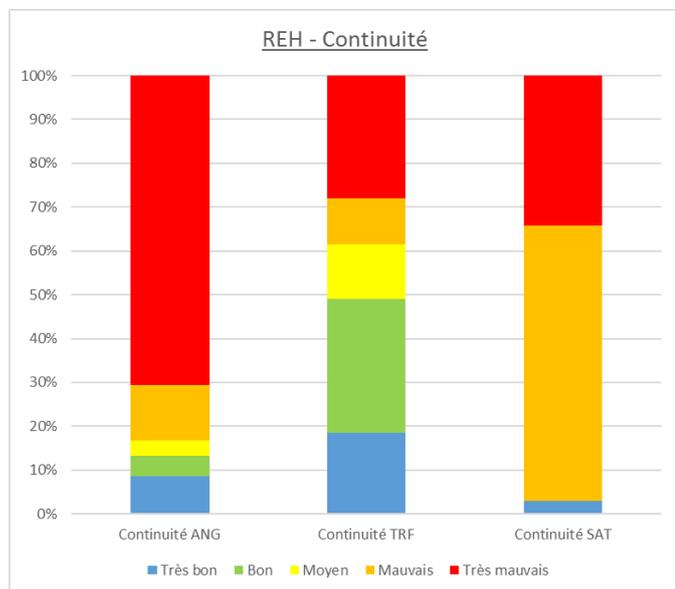
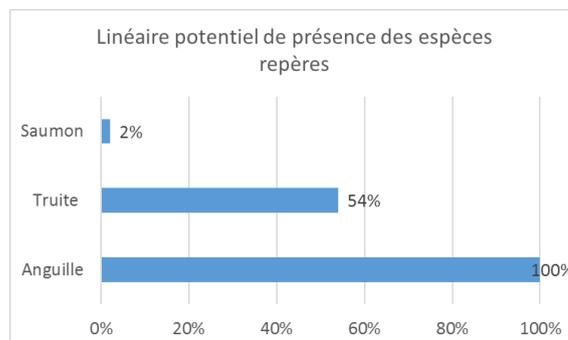
La continuité a été évaluée en fonction des 3 espèces repères du territoire : anguille, saumon et truite. Les résultats sont les suivants :

La continuité concernant les grands migrateurs (ANG et SAT) est évaluée mauvaise à très mauvaise à plus de 80% sur le linéaire.

Pour la truite, 50% du linéaire est en bon état sur ce compartiment.

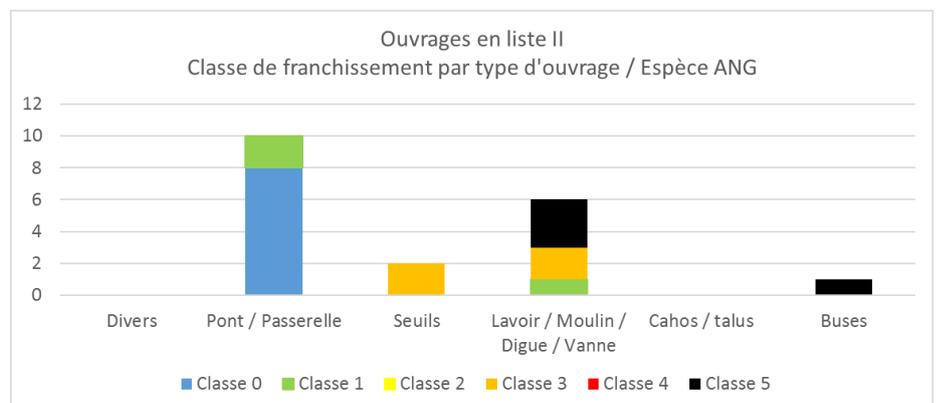
Anguille	NB ouvrages
Divers	0
Pont / Passerelle	10
Seuils	2
Lavoir / Moulin / Digue / Vanne	6
Cahos / talus	0
Buses	1

Le diagnostic fait état de 19 ouvrages localisés sur les cours d'eau classés en liste 2. Dans cette liste, 8 ouvrages ont été identifiés en classe de franchissement 3 et plus et devront faire l'objet d'une attention toute particulière. Les buses et les moulins sont les principaux obstacles recensés sur les cours d'eau classés en liste 2.

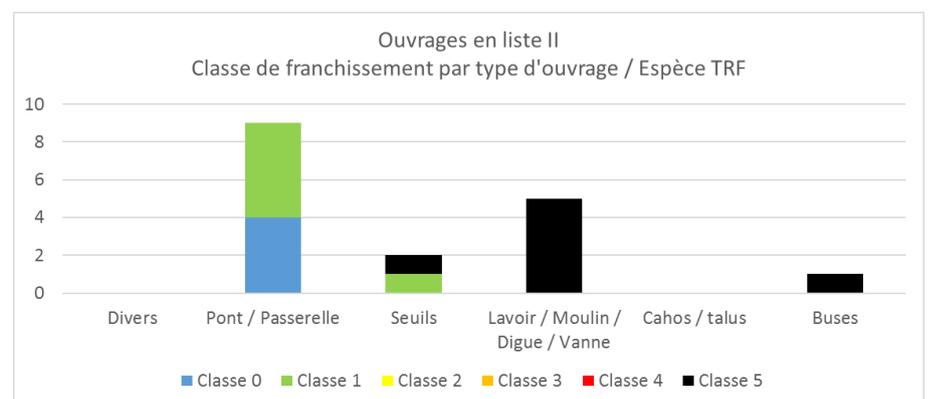
Truite	NB ouvrages
Divers	0
Pont / Passerelle	9
Seuils	2
Lavoir / Moulin / Digue / Vanne	5
Cahos / talus	0
Buses	1

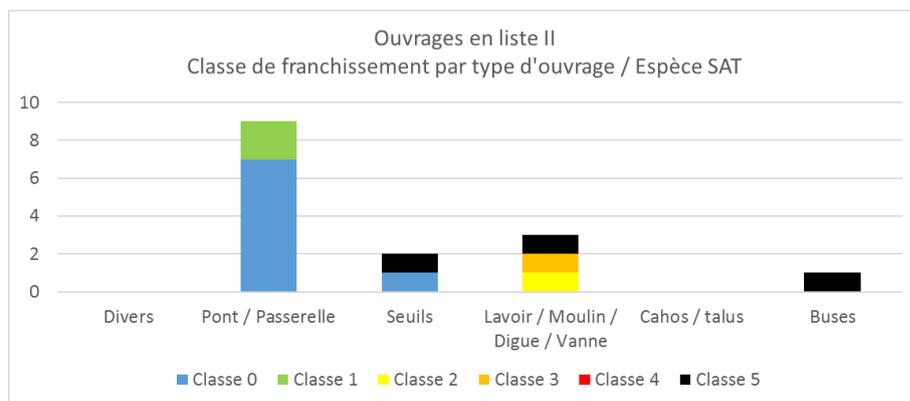
Saumon	NB ouvrages
Divers	0
Pont / Passerelle	9
Seuils	2
Lavoir / Moulin / Digue / Vanne	3
Cahos / talus	0
Buses	1

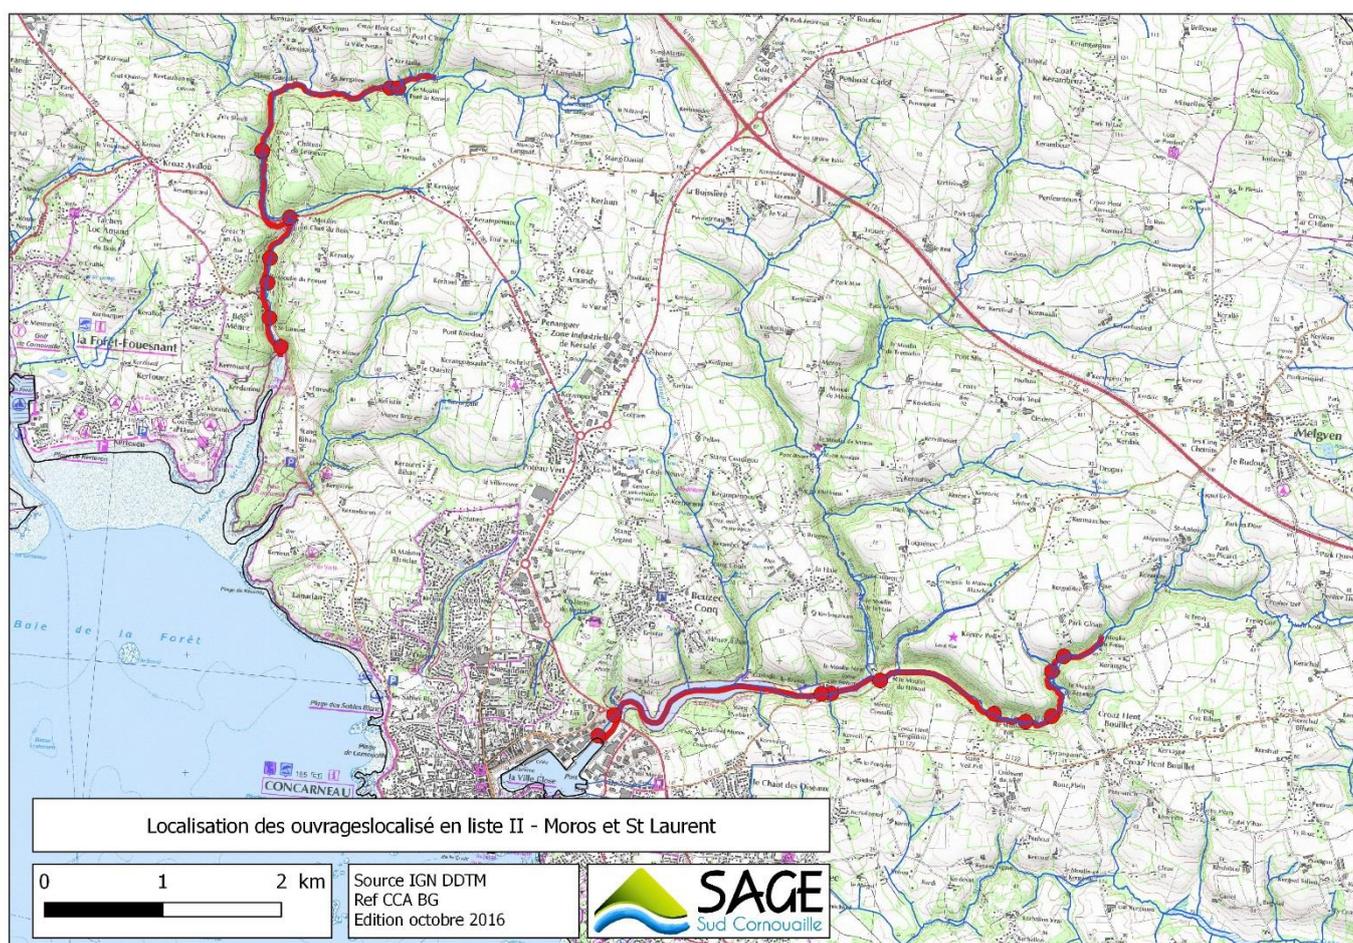
Ces ouvrages sont localisés sur la carte suivante.

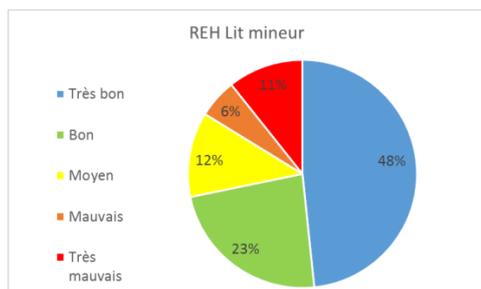
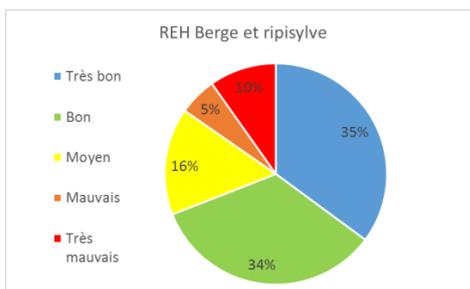
Les compartiments berge et lit mineur sont les deux compartiments physiques sur les quels une intervention permet d'améliorer l'hydro-morphologie d'un cours d'eau. Pour cette raison, leur étude est précisée dans ce chapitre.

Globalement, ces compartiments sont expertisés bons à très bons à près de 70% à l'échelle de la Baie.

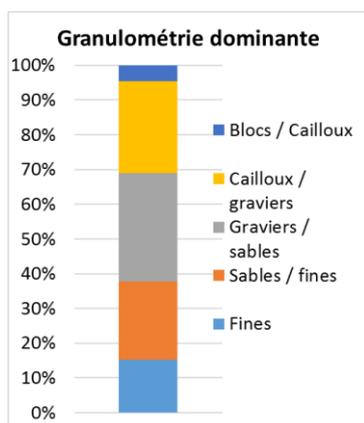
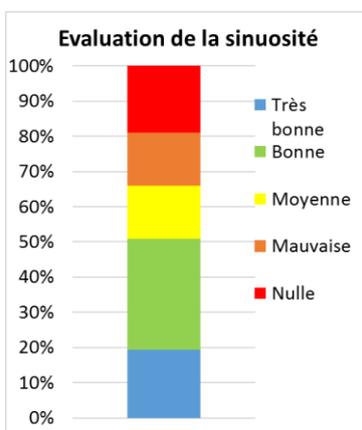
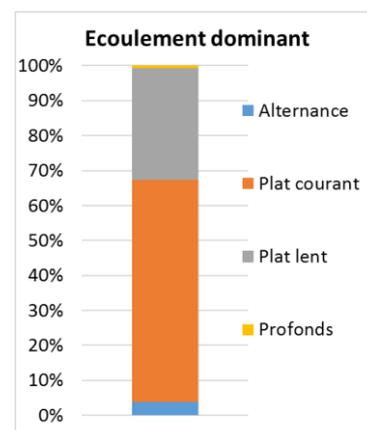
Le diagnostic réalisé à l'échelle du territoire permet d'établir les graphiques suivants :

La granulométrie est constituée à près de 40% de sables et de fines, ce qui démontre qu'il existe des obstacles à l'écoulement, ou une faible dynamique hydraulique, sur au moins une partie du linéaire

La sinuosité est très bonne à bonne sur 50% du linéaire ce qui s'explique par les travaux hydrauliques réalisés lors notamment du remembrement, qui ont conduit à une homogénéisation du milieu.

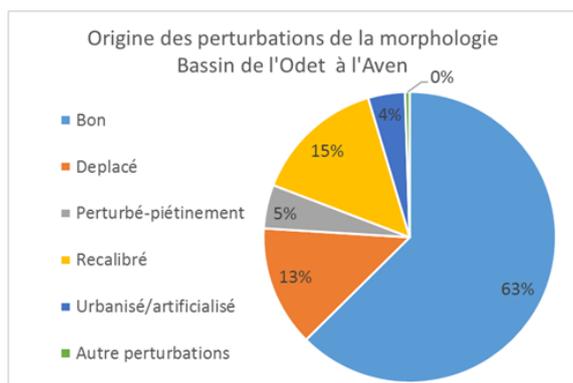
Ce graphique confirme un certain nombre de perturbations du milieu, notamment liées à des travaux hydrauliques et au piétinement des berges par le bétail.

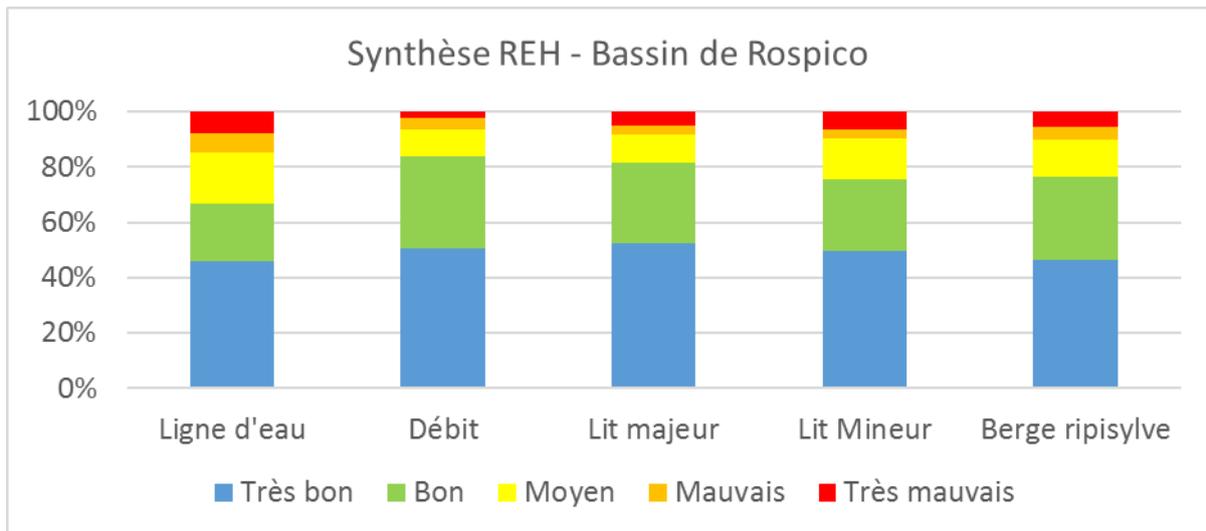
Sur le Rospico, l'analyse REH montre globalement une belle qualité du milieu. La Ligne d'eau présente quelques perturbations notamment liées aux assècs. Cette problématique est la principale explication de l'absence de truite sur ce ruisseau qui présente pourtant un habitat favorable.

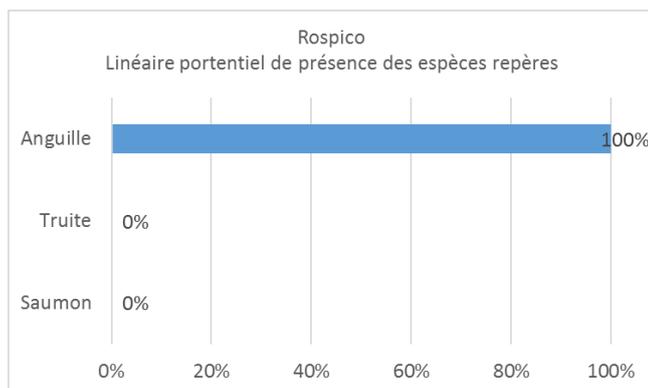
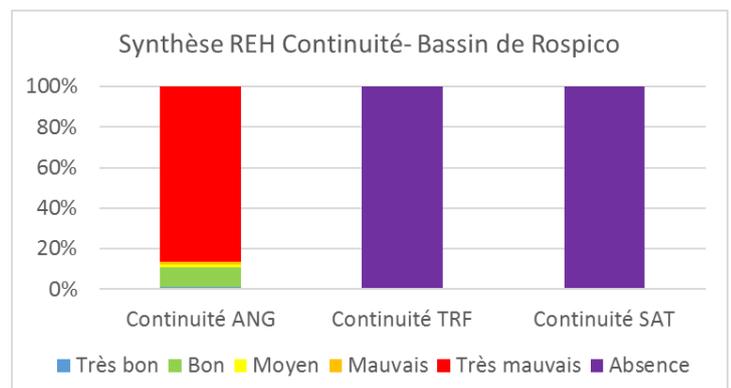
L'étude de la continuité a permis de définir les éléments suivants :

En termes de continuité, les salmonidés sont absents de ce bassin du fait des assècs estivaux. L'anguille sera l'espèce repère. Un linéaire assez faible de l'ordre de 10% du cours d'eau est accessible facilement à cette espèce. La répartition des ouvrages obstacles à la continuité est la suivante :

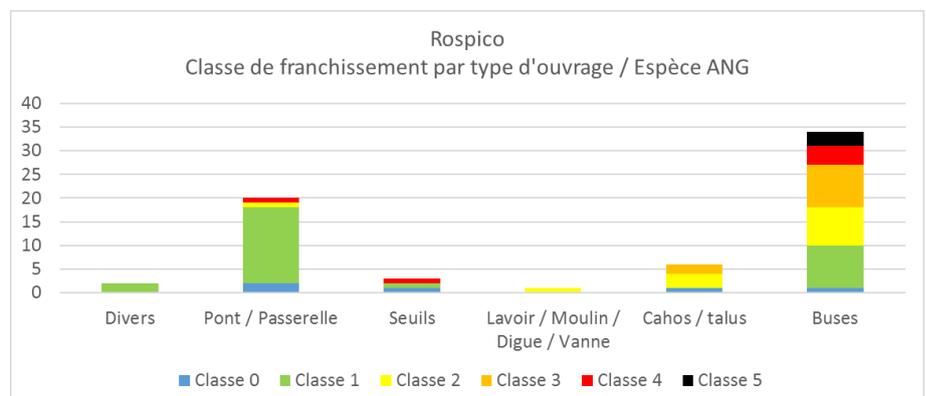
Anguille	NB ouvrages
Divers	2
Pont / Passerelle	20
Seuils	3
Lavoir / Moulin / Digue / Vanne	1
Cahos / talus	6
Buses	34

La présence d'ouvrages déclassant très en aval du bassin explique les mauvais résultats de l'étude de la continuité.

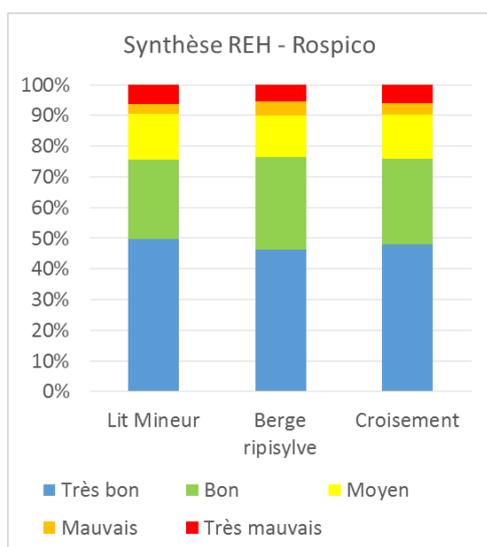
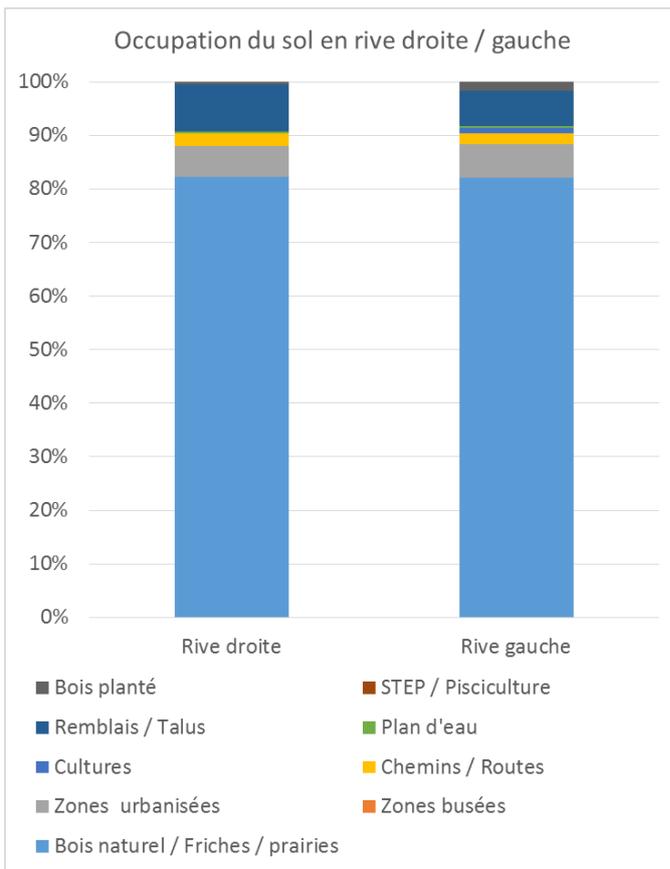
Le Rospico présente un REH Berge et Lit bon à plus de 70%. Les zones de friche et de prairie dominant. Le milieu est plutôt bien préservé.

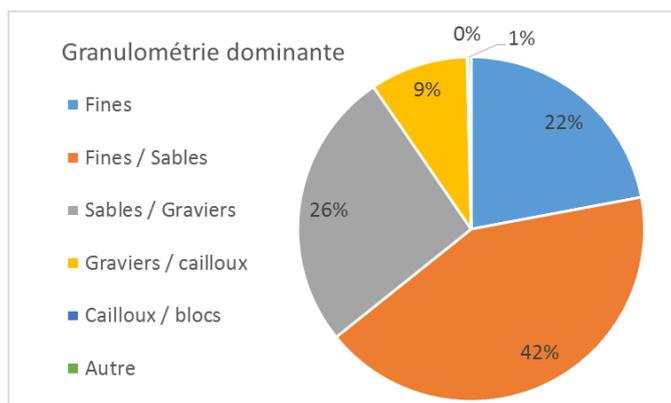
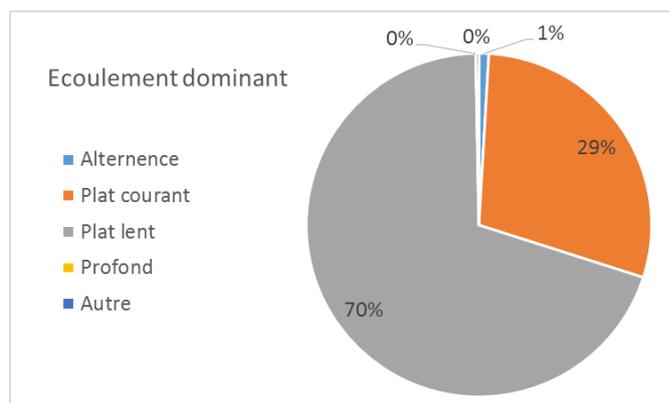
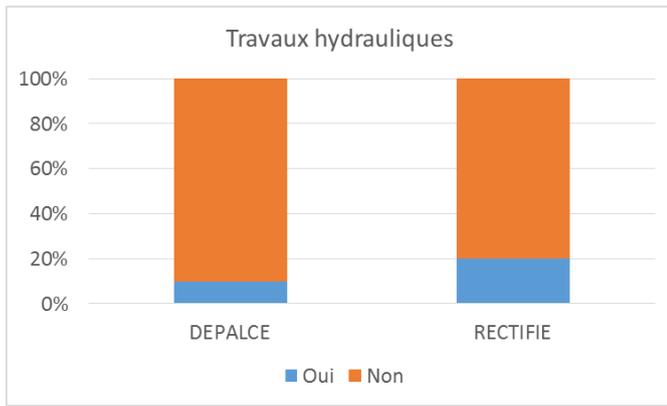
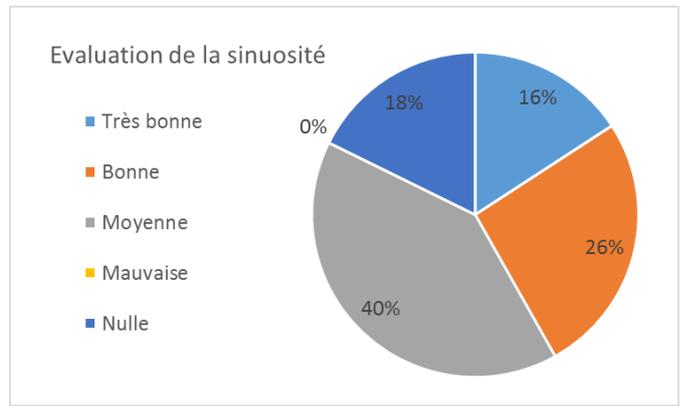
Ces graphiques confirment la bonne santé du Rospico. La sinuosité est bonne à moyenne à plus de 80%, il y a eu assez peu de travaux hydraulique. La granulométrie présente une bonne part de fines et de sables du fait du peu de dynamisme hydraulique et des assecs importants.

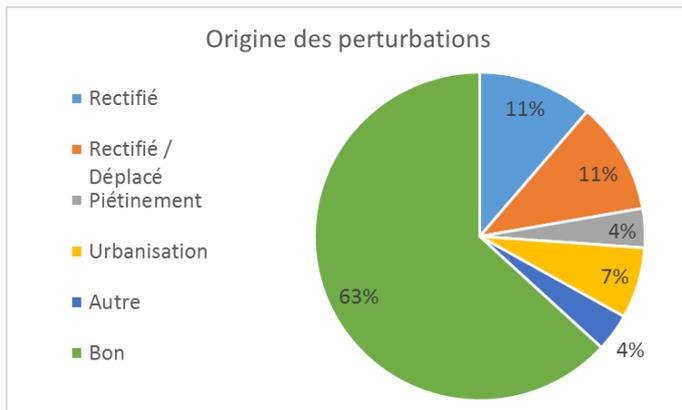
Les perturbations du milieu sont essentiellement dues à des travaux hydrauliques. Le piétinement des berges est faible sur ce bassin, ce qui s'explique par une agriculture principalement céréalière. L'impact de l'urbanisation est relativement important sur le Rospico.

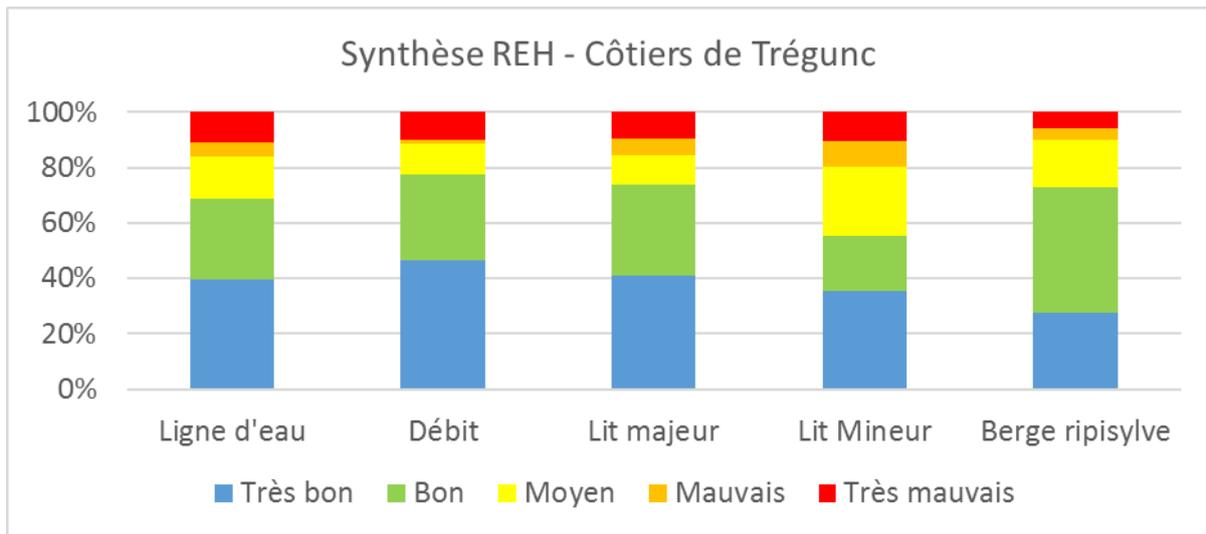
Sur les cours d'eau côtiers de Trégunc et de Névez, l'analyse REH montre que le principal dysfonctionnement est lié aux perturbations du lit mineur. L'étude de l'hydro-morphologie montrera l'impact des travaux hydrauliques sur ce secteur.

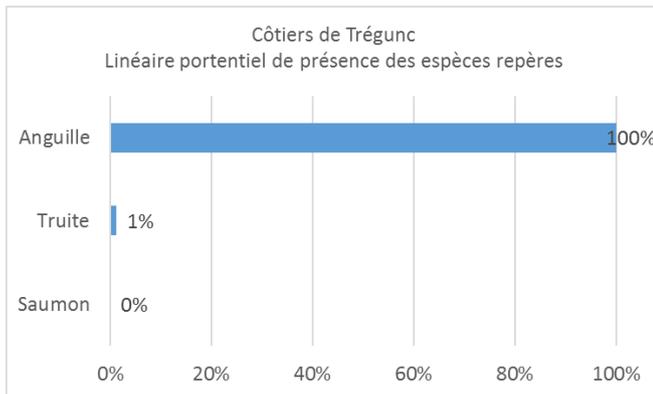
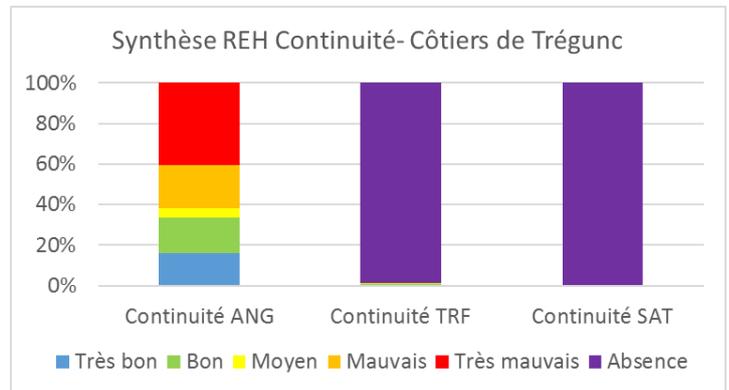
L'étude de la continuité a permis de définir les éléments suivants :

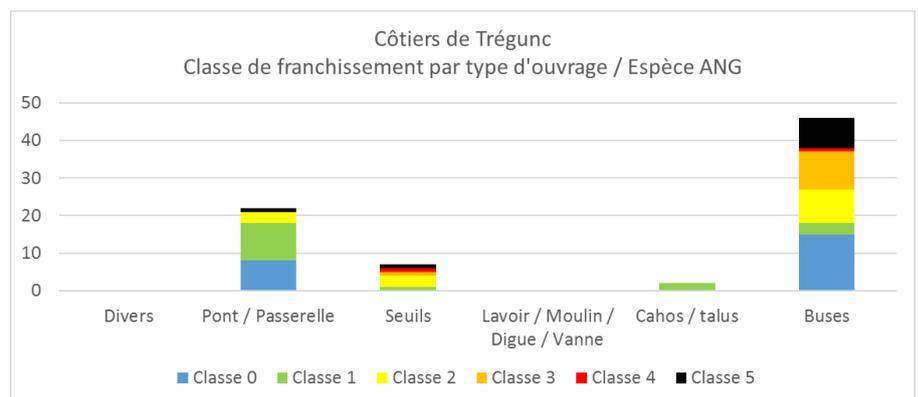
Sur ce territoire connaissant de très forts assecs, les salmonidés sont très peu présents. L'anguille sera le poisson repère de ce sous bassin. La répartition des obstacles à la continuité est la suivante :

Anguille	NB ouvrages
Divers	0
Pont / Passerelle	22
Seuils	7
Lavoir / Moulin / Digue / Vanne	0
Cahos / talus	2
Buses	46

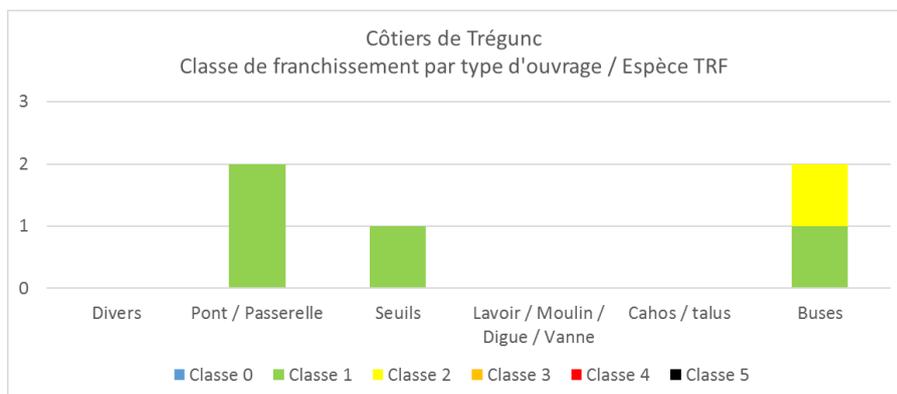
Truite	NB ouvrages
Divers	0
Pont / Passerelle	2
Seuils	1
Lavoir / Moulin / Digue / Vanne	0
Cahos / talus	0
Buses	2

Globalement, l'évaluation de la continuité est moyenne à mauvaise à plus de 60%. La présence d'obstacles très en aval de ces cours d'eau explique ce résultat.

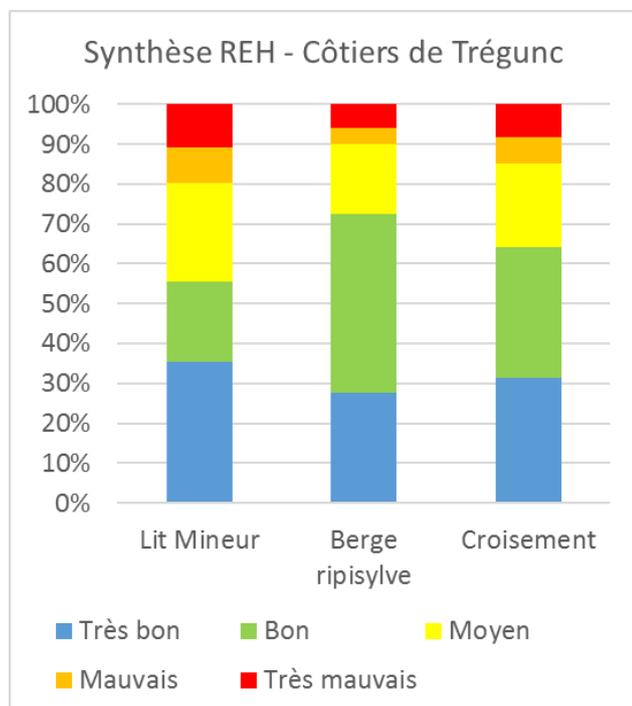
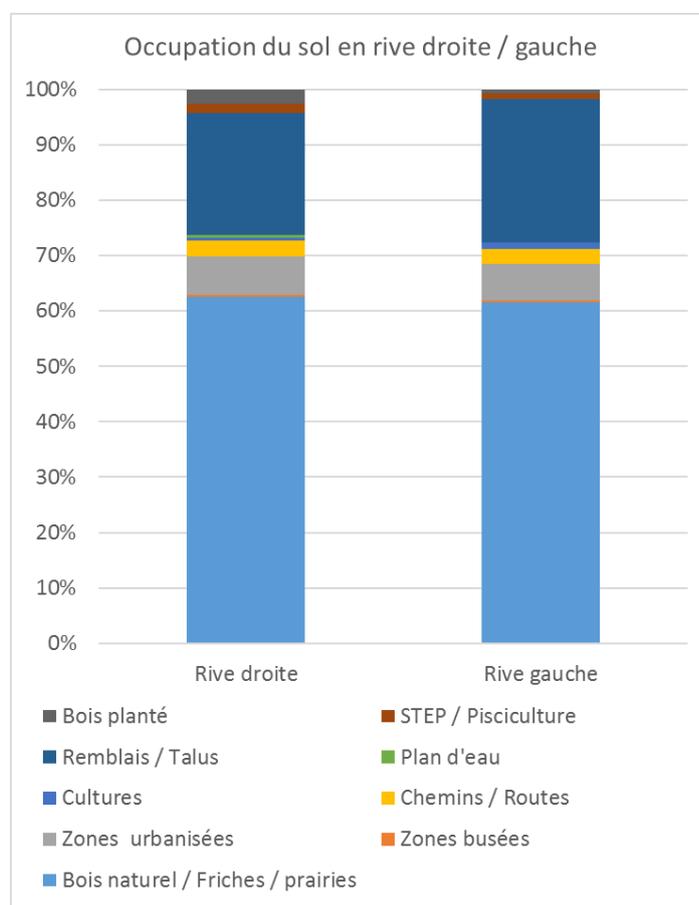
Le REH Lit sur les ruisseaux côtiers de Trégunc / Névez montre une perturbation sur presque 50% du linéaire ce qui s'explique principalement par les travaux hydrauliques sur ce secteur ainsi que par l'urbanisation. Cependant, 60% du linéaire semble relativement préservé : friches / bois et prairies. Ces cours d'eau présentent des assècs très importants la majeure partie de l'année.

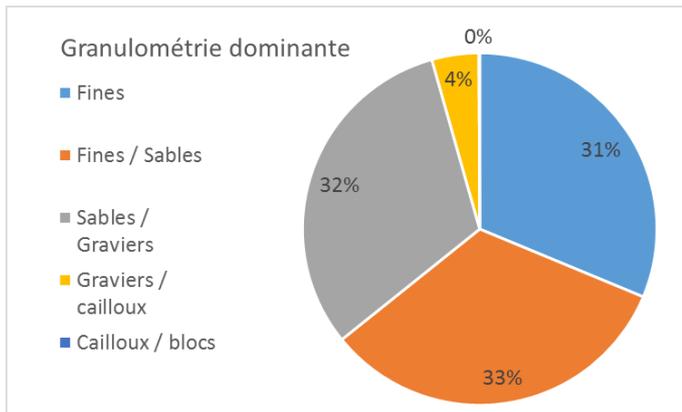
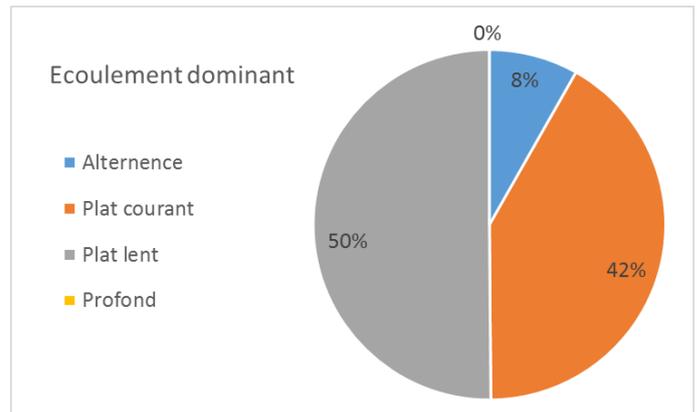
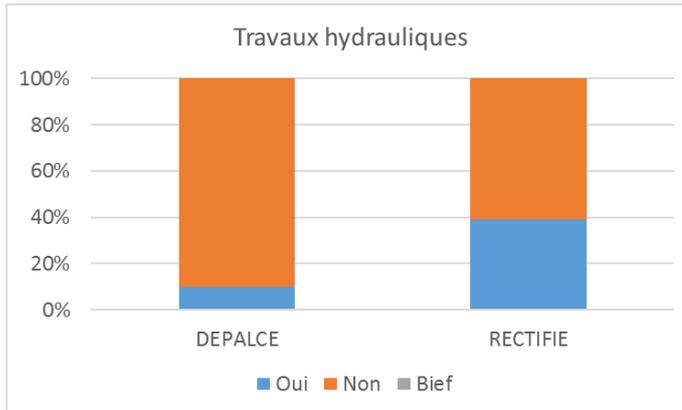
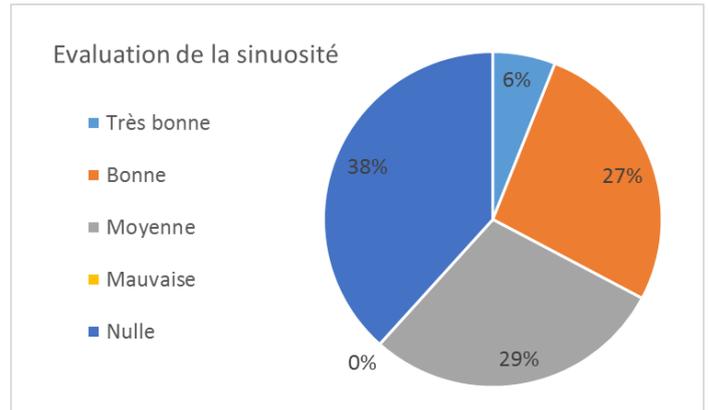
70% du linéaire présente une sinuosité moyenne à nulle. Les travaux hydrauliques ont été très importants sur ce secteur. La granulométrie composée à 70% de sables et de fines témoigne de ces perturbations.

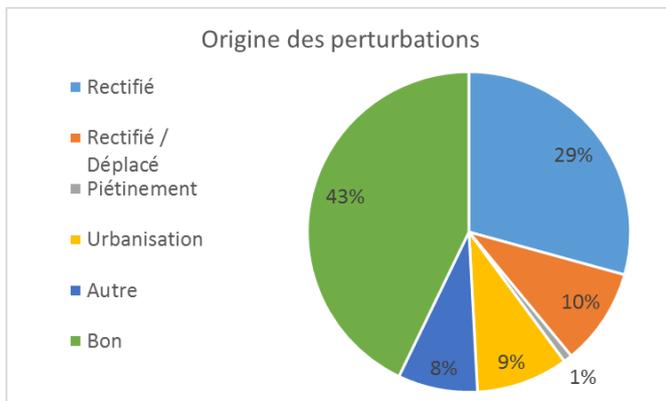
L'artificialisation du milieu est la principale cause de perturbation. Les travaux hydrauliques et l'urbanisation sont très importants sur ce secteur. L'activité agricole est principalement céréalière. Il y a donc très peu de piétinement.

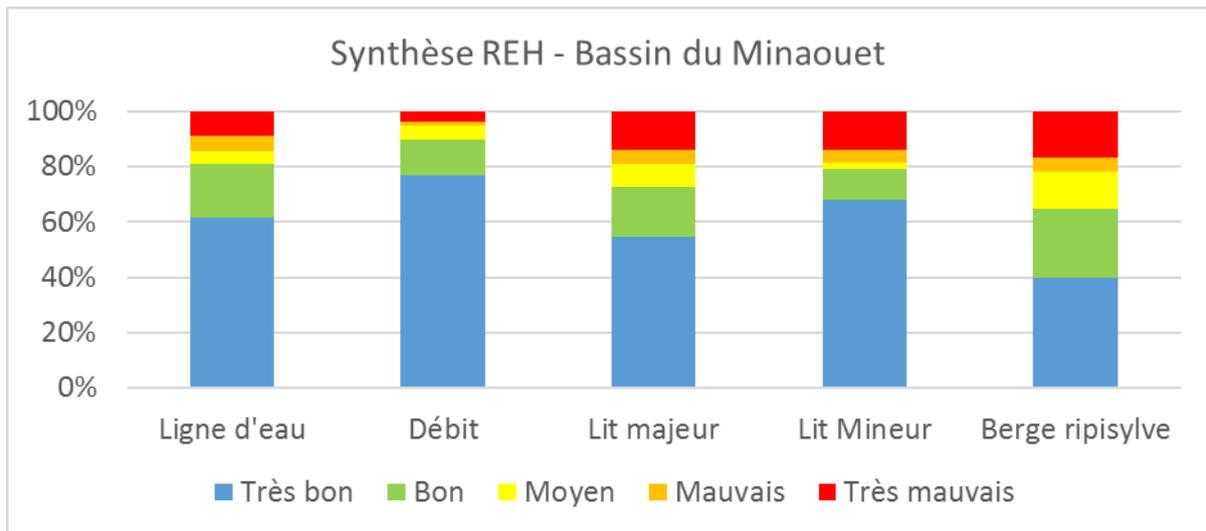
### 1.3 Le Minaouet

L'analyse REH sur ce territoire montre assez peu de perturbations. Seul le compartiment berge et ripisylve peut présenter un disfonctionnement, ce qui peut entre-autre s'expliquer par un piétinement des berges relativement important. Sur ce bassin où l'activité agricole est encore très présente.

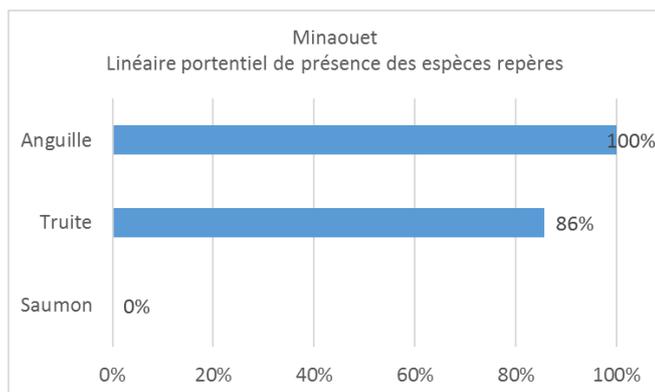
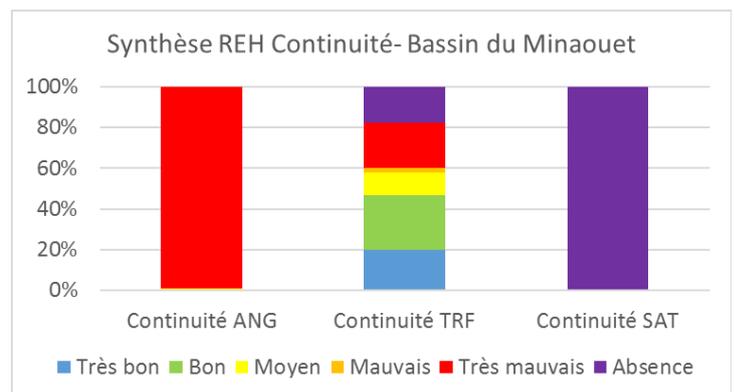
L'étude de la continuité a permis de définir les éléments suivants :

Le bassin du minaouet est susceptible d'accueillir à la fois une population d'anguille et de truite. Le milieu est fonctionnel, l'habitat est relativement bien préservé. A noter le problème de continuité pour l'Anguille très en aval du bassin. La répartition des ouvrages obstacles à la continuité est la suivante :

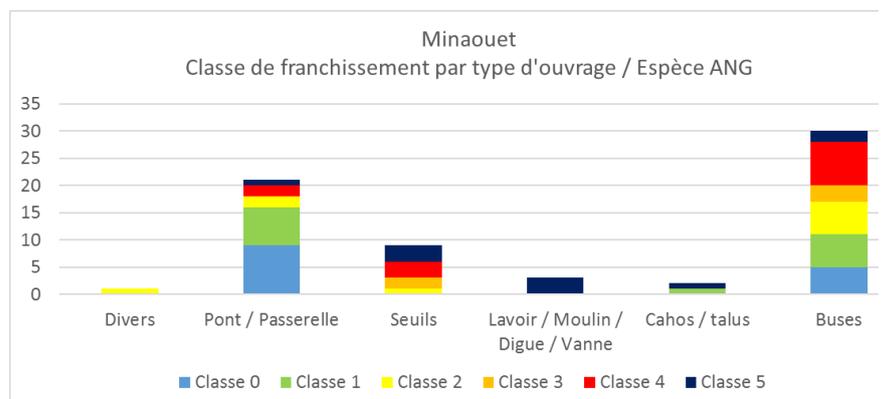
Anguille	NB ouvrages
Divers	1
Pont / Passerelle	21
Seuils	9
Lavoir / Moulin / Digue / Vanne	3
Cahos / talus	2
Buses	30

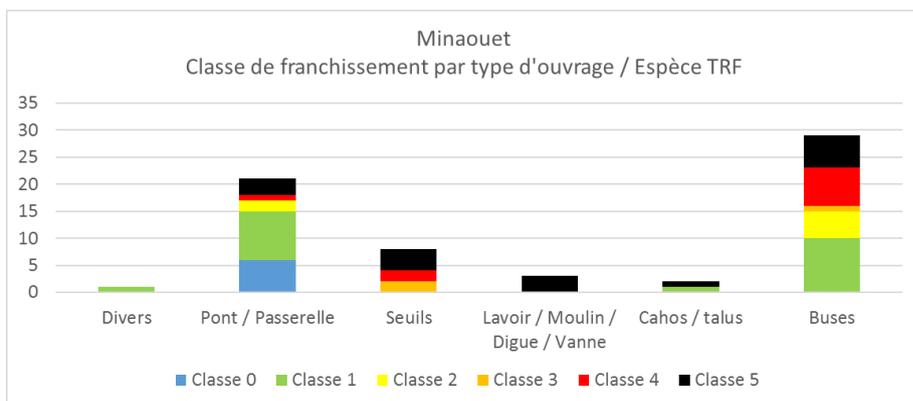
Truite	NB ouvrages
Divers	1
Pont / Passerelle	21
Seuils	9
Lavoir / Moulin / Digue / Vanne	3
Cahos / talus	2
Buses	30

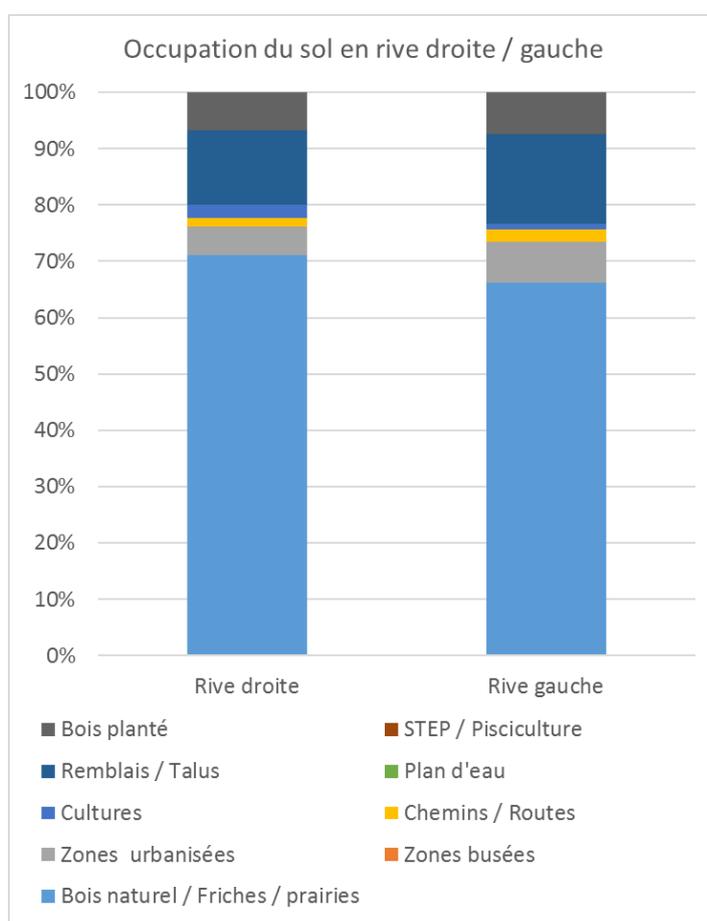
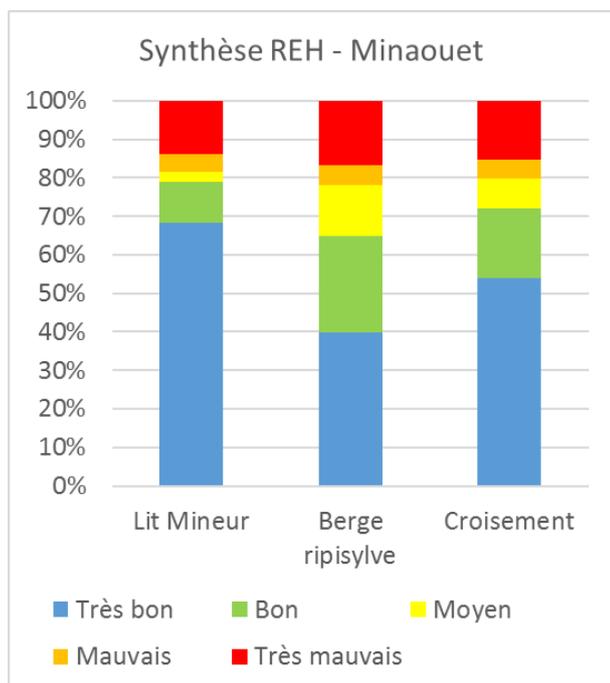
Le REH Lit et Berge sur le Minaouet montre un bon état général des cours d'eau du bassin versant. A plus de 70 %, l'occupation du sol correspond à des zones naturelles (bois, friches et prairies). A noter toutefois un linéaire conséquent de ruisseaux longés soit par un talus, soit de remblais, pouvant être à l'origine d'une déconnexion avec la nappe, ou bien de dysfonctionnements lors d'épisodes de crue.

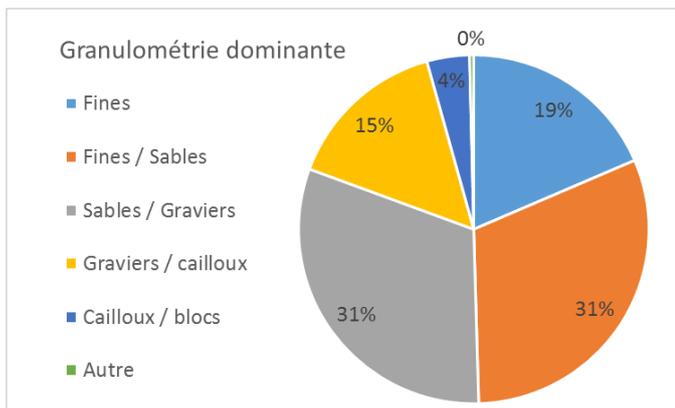
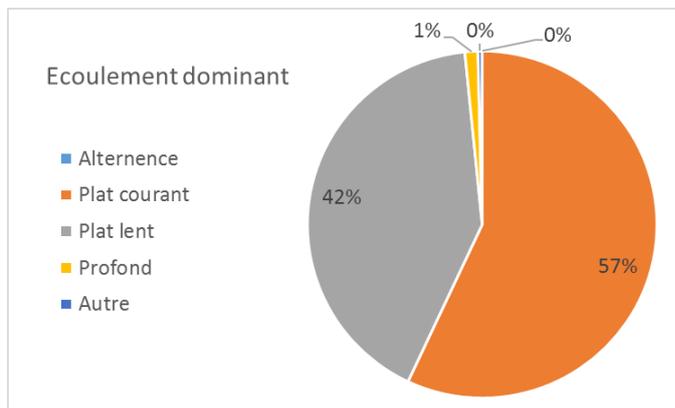
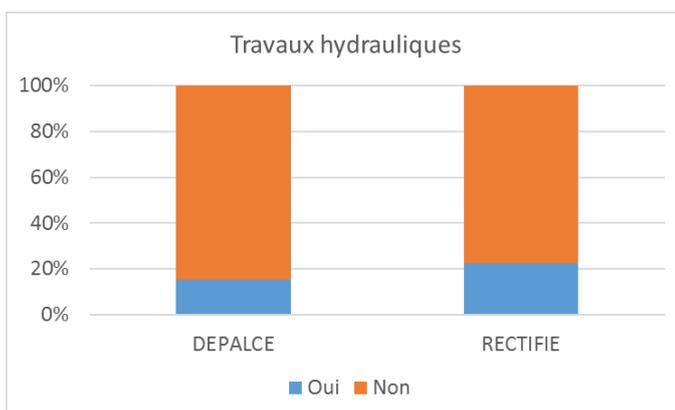
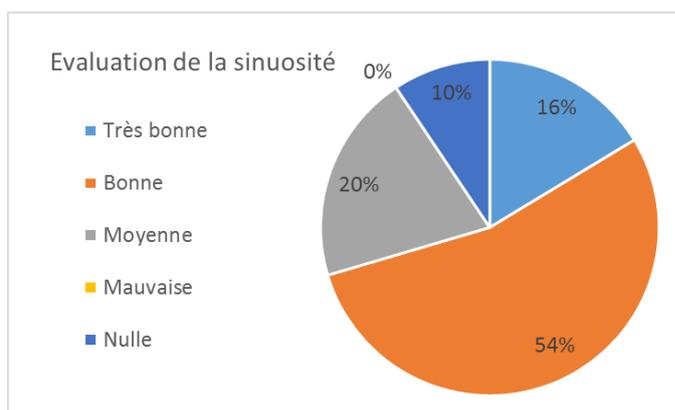
70% du linéaire présente une bonne sinuosité, ce qui est cohérent avec le linéaire ayant connu des travaux hydrauliques. Un linéaire assez conséquent de sables et de fines a été identifié, ce qui peut s'expliquer par le manque de dynamisme hydraulique à l'étiage, les travaux hydrauliques et le piétinement.

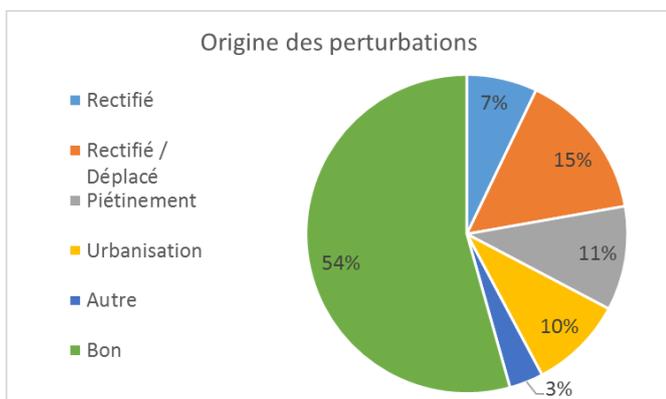
Les perturbations du milieu ont pour principales origines les travaux hydrauliques, le piétinement et l'urbanisation. Sur ce bassin, l'élevage bovin reste assez présent. Le Minaouet passe au nord de la commune et longe un nombre important de propriétés.

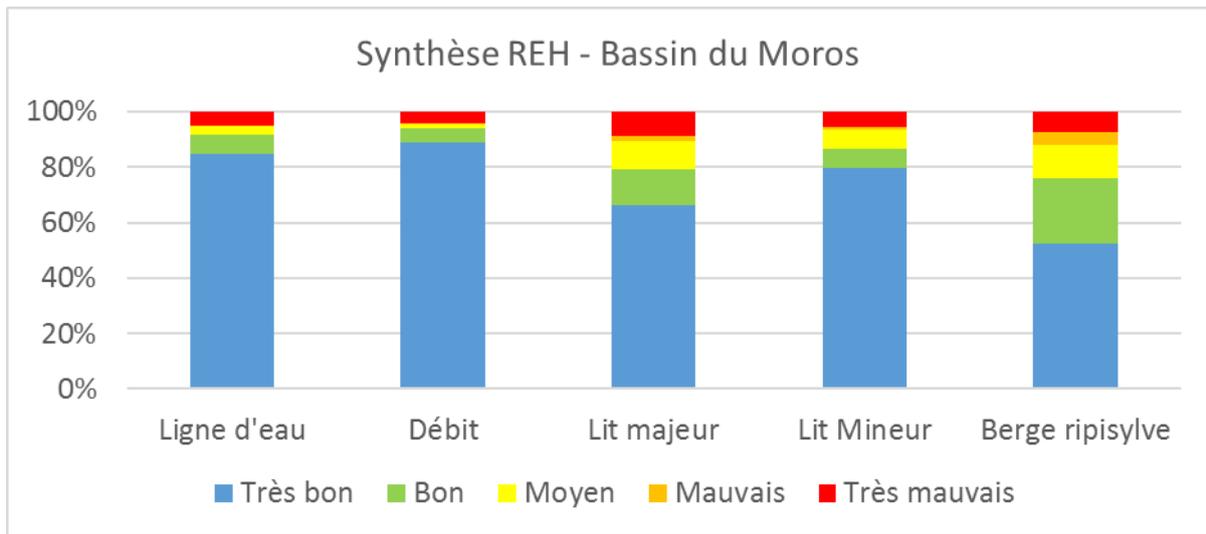
## 1.4 Le Moros

L'expertise REH sur le sous bassin du Moros montre très peu de perturbations. Historiquement sur ce territoire, les premières interventions de la collectivité datent de 2003, ce qui explique en partie ce résultat. Sa localisation en fond de vallée très encaissée est un facteur important du peu de perturbations.

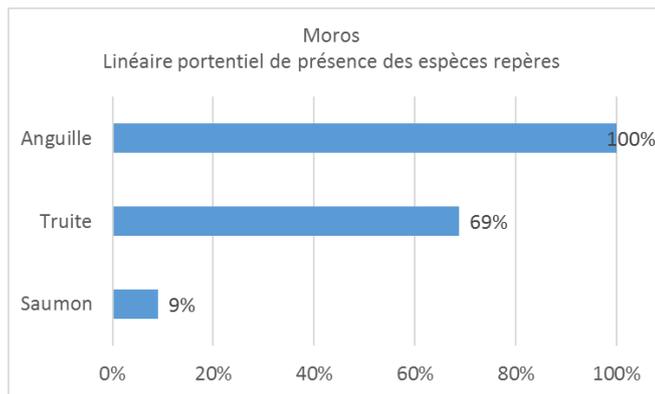
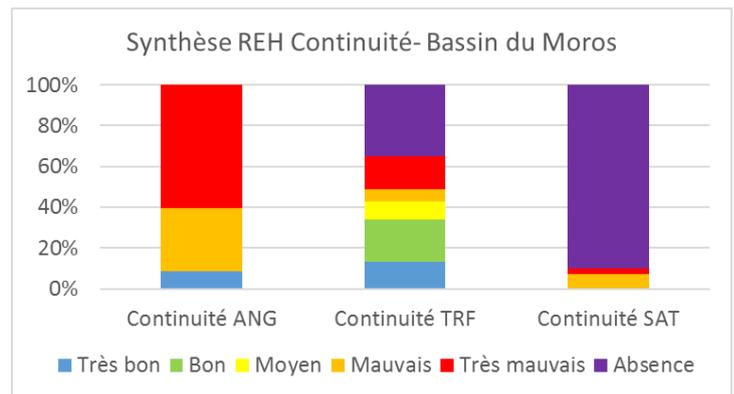
L'étude de la continuité a permis de définir les éléments suivants :

A noter sur ce sous bassin la présence avérée de saumons. La continuité n'est pas assurée sur l'ensemble du bassin, avec notamment des ouvrages impactant très en aval du bassin. La répartition des obstacles à la continuité est la suivante :

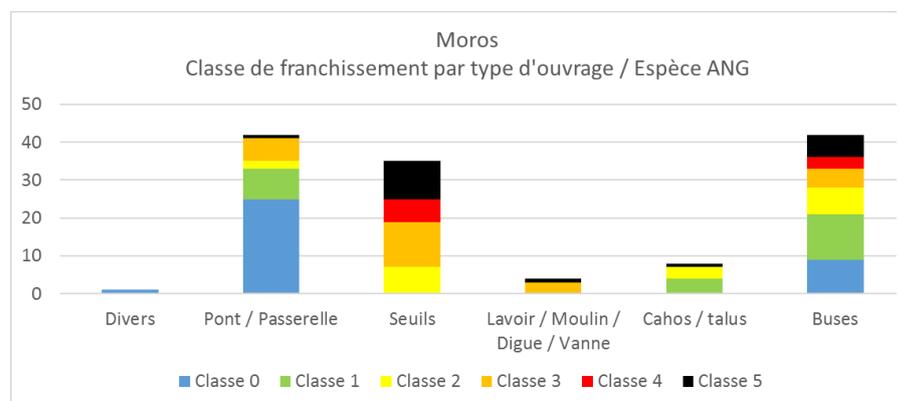
Anguille	NB ouvrages
Divers	1
Pont / Passerelle	42
Seuils	35
Lavoir / Moulin / Digue / Vanne	4
Cahos / talus	8
Buses	42

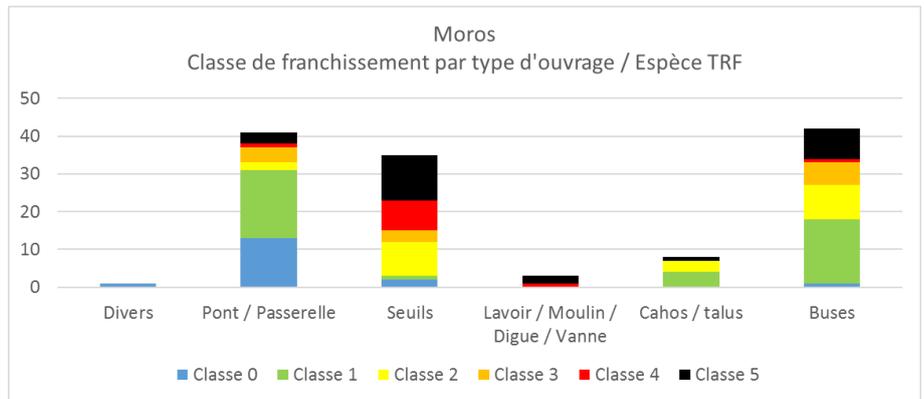
Truite	NB ouvrages
Divers	1
Pont / Passerelle	41
Seuils	35
Lavoir / Moulin / Digue / Vanne	3
Cahos / talus	8
Buses	42

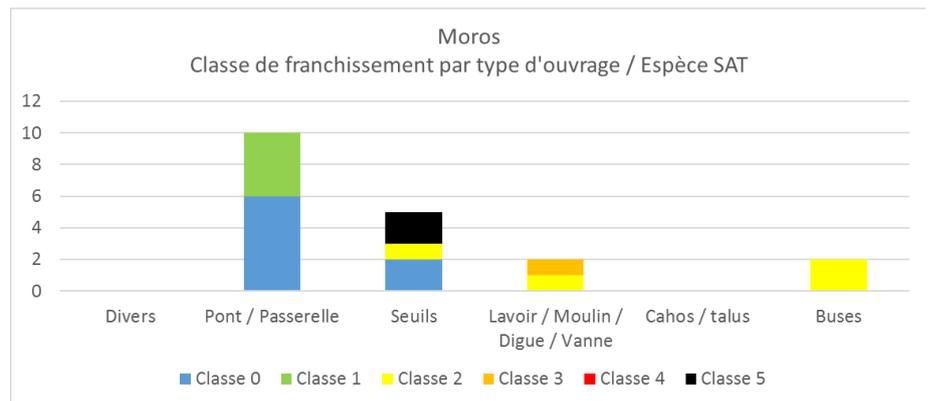
Saumon	NB ouvrages
Divers	0
Pont / Passerelle	10
Seuils	5
Lavoir / Moulin / Digue / Vanne	2
Cahos / talus	0
Buses	2

Les buses sont encore majoritairement responsables des problèmes de continuité. A noter toutefois sur ce bassin la présence de seuils et de moulins impactant.
