**SAGE SUD CORNOUAILLE**  
Territoire de l'Odet à l'Aven

**Etude préalable à un Contrat Territorial Milieux  
Aquatiques sur les bassins versants entre l'Odet  
et l'Aven**

*Décembre 2016*

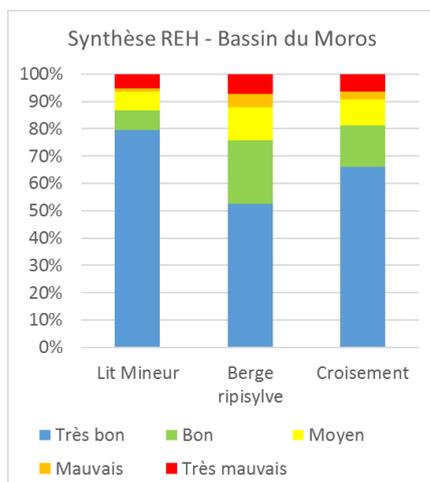
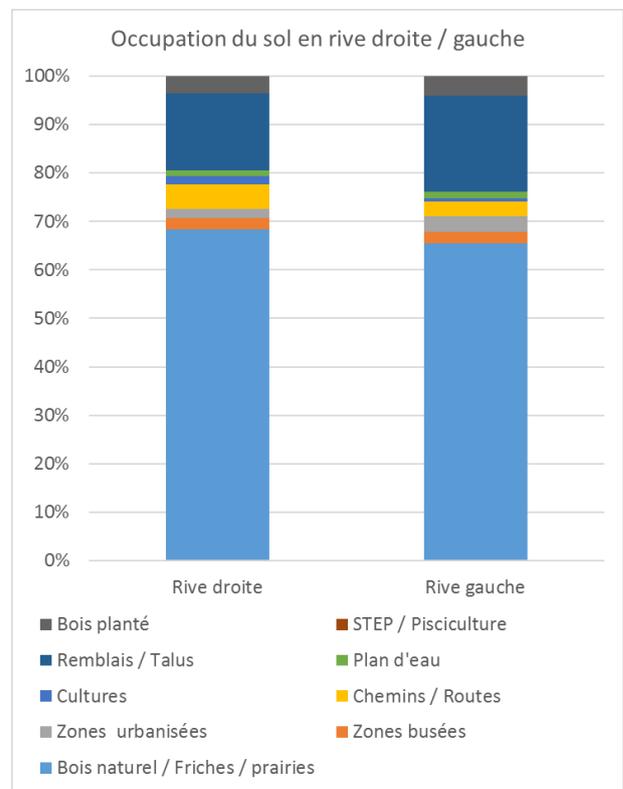
Les compartiments lit et berge présentent de belles caractéristiques, et peu de perturbations notables. La majeure partie du linéaire est localisée en fond de vallée, environnée de friches, de bois et de prairies. Un linéaire conséquent de plus de 10% est longé par des talus et des zones de remblais, ce qui peut avoir un impact sur les relations avec la nappe et la gestion des crues.

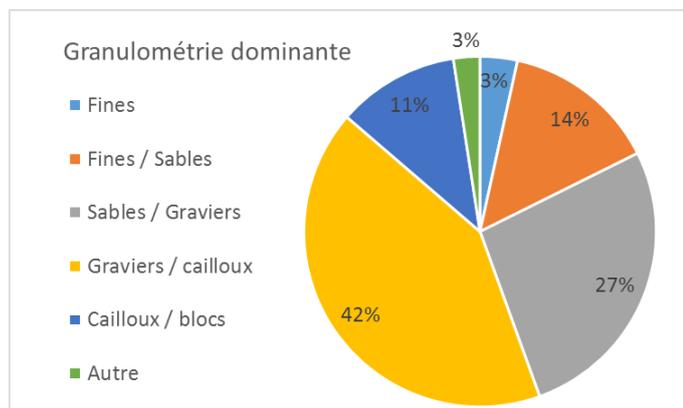
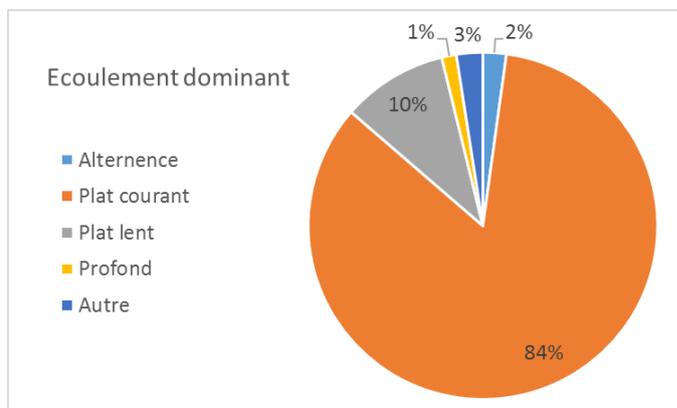
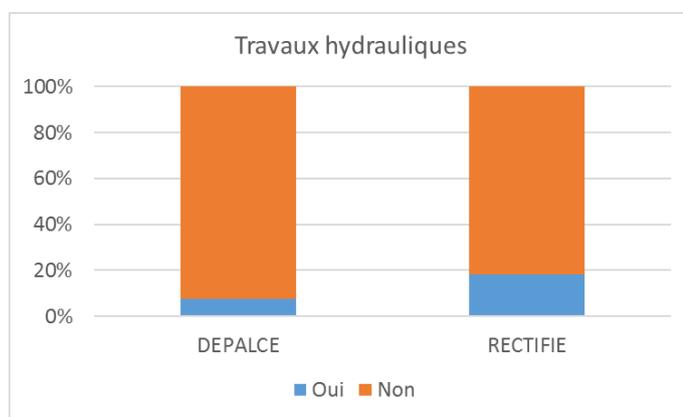
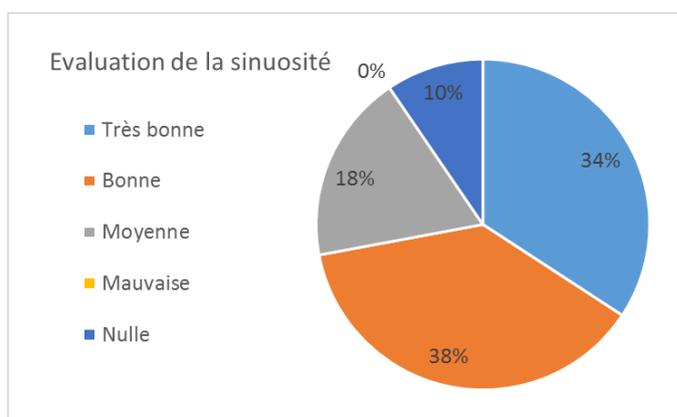
La sinuosité est jugée très bonne à moyenne sur 90% du linéaire. Le sous bassin du Moros présente relativement peu de perturbations liées à des travaux hydrauliques, et probablement ancien, avec peu d'impact sur la granulométrie et les écoulements : seul 17% du linéaire a été identifié avec une granulométrie de fines et de sables. Un équilibre est donc en train de s'opérer sur ces cours d'eau présentant une bonne dynamique hydraulique.

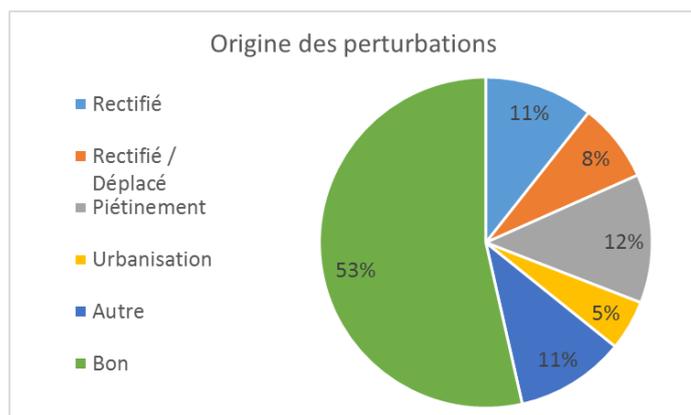
Les perturbations du milieu peuvent principalement être imputées à l'artificialisation du milieu et au piétinement des berges. Sur ce bassin et notamment sur les têtes de bassin, l'activité agricole reste très présente.

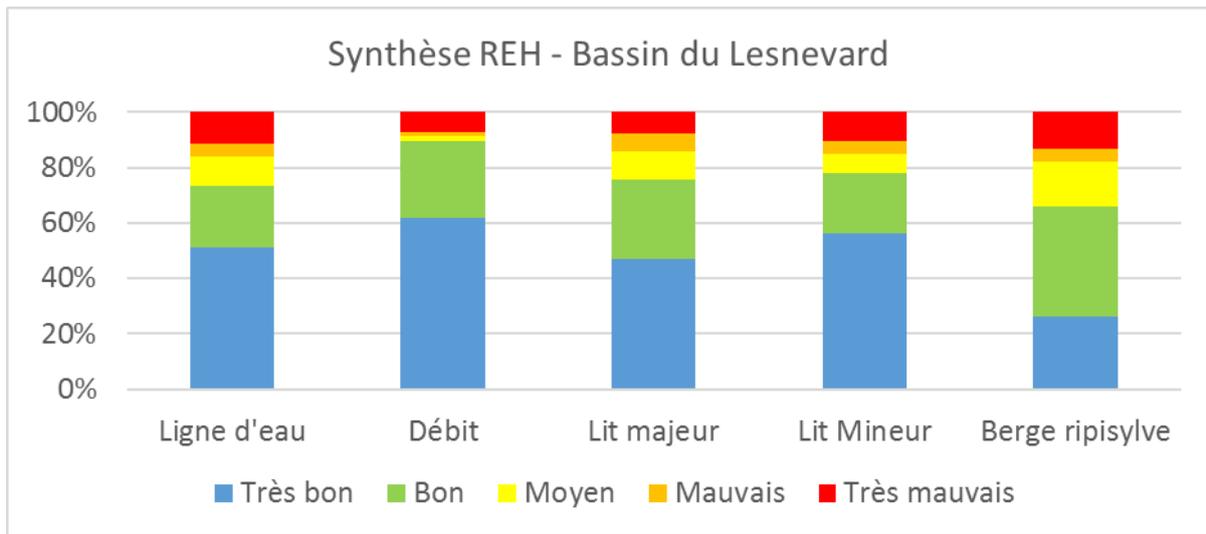
## 1.5 Le Lesnevard

Le résultat de l'étude REH sur le bassin du Lesnevard ne montre pas de perturbation majeure d'un compartiment en particulier. Le moins bon semble être le compartiment berge, cependant en bon état à plus de 60%.

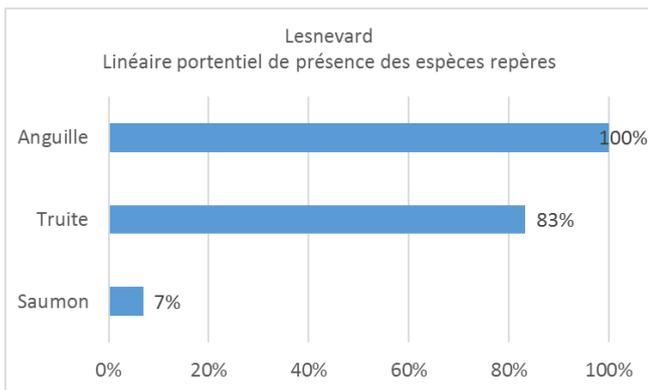
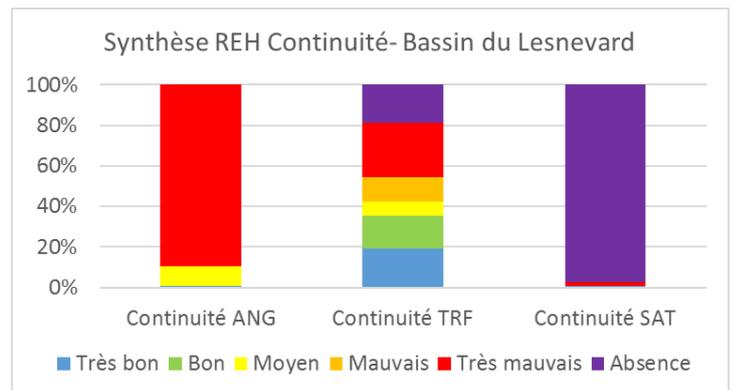
L'étude de la continuité a permis de définir les éléments suivants :

Le Lesnevard présente de belles caractéristiques en terme d'habitat, et notamment un potentiel d'accueil intéressant pour le saumon. Cependant des ouvrages très en aval du bassin font obstacle à la migration tant de l'anguille que du saumon et déclassent ce bassin. La répartition des obstacles à la continuité est la suivante :

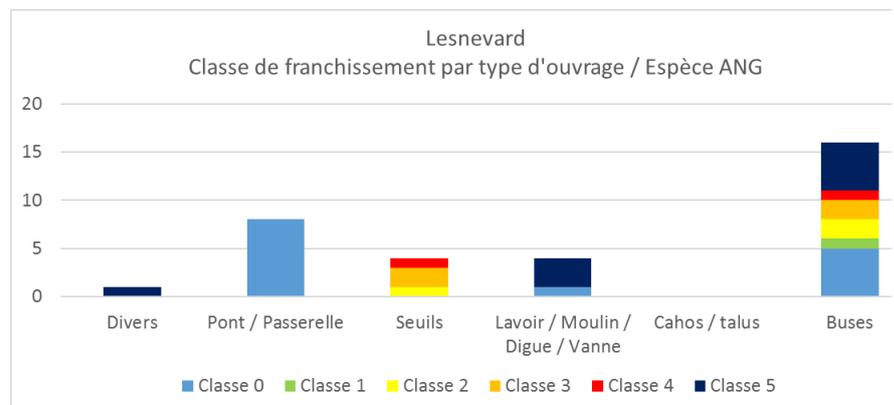
Anguille	NB ouvrages
Divers	6
Pont / Passerelle	19
Seuils	12
Lavoir / Moulin / Digue / Vanne	7
Cahos / talus	1
Buses	49

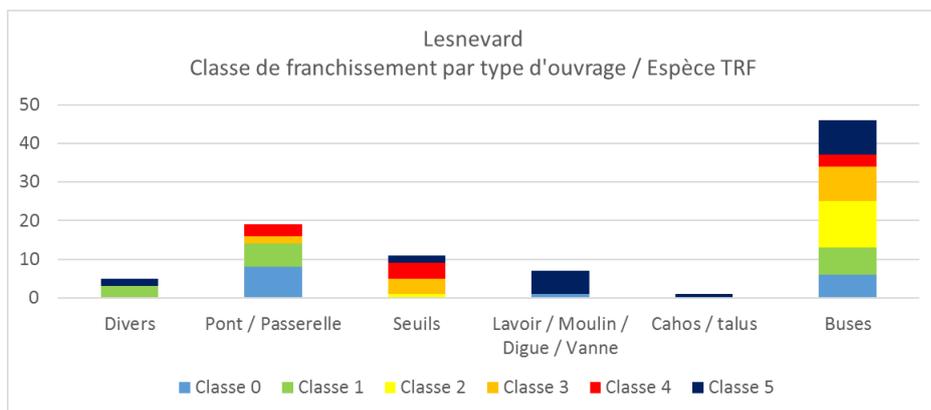
Truite	NB ouvrages
Divers	6
Pont / Passerelle	19
Seuils	12
Lavoir / Moulin / Digue / Vanne	7
Cahos / talus	1
Buses	49

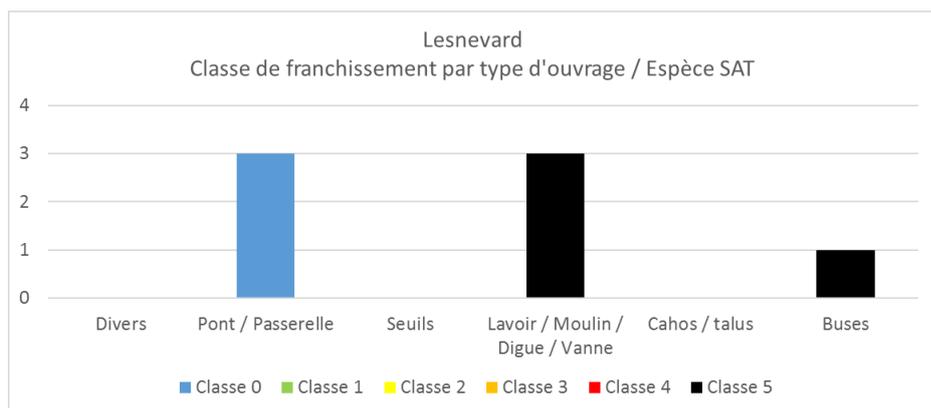
Saumon	NB ouvrages
Divers	0
Pont / Passerelle	3
Seuils	0
Lavoir / Moulin / Digue / Vanne	3
Cahos / talus	0
Buses	1

Les buses sont majoritairement responsables des problèmes de continuité sur ce bassin.

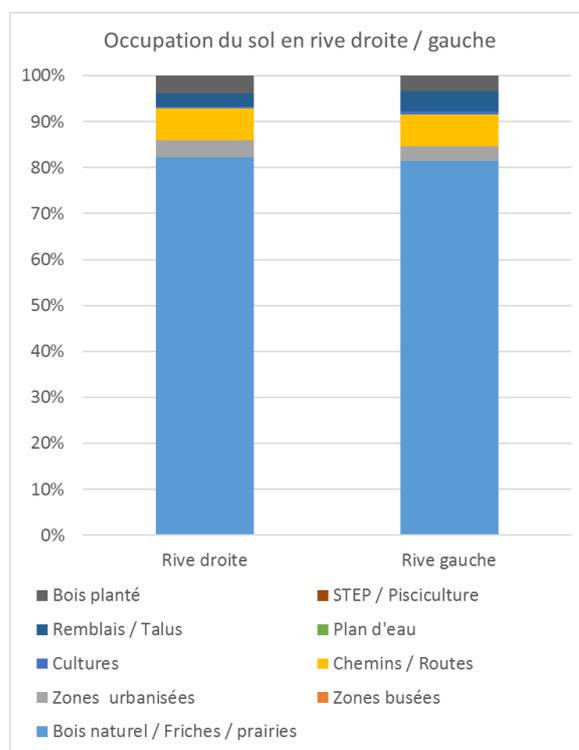
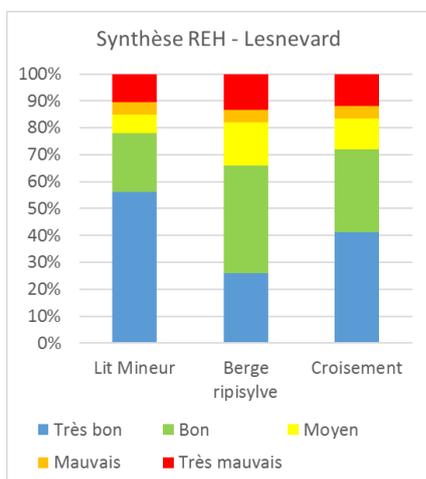
Les compartiments lit et berge présentent de belles caractéristiques, et peu de perturbations notables. La majeure partie du linéaire est localisée en fond de vallée, environnée de friches, de bois et de prairies. Le compartiment berge et ripisylve présente quelques perturbations liées au piétinement et à des travaux hydrauliques.

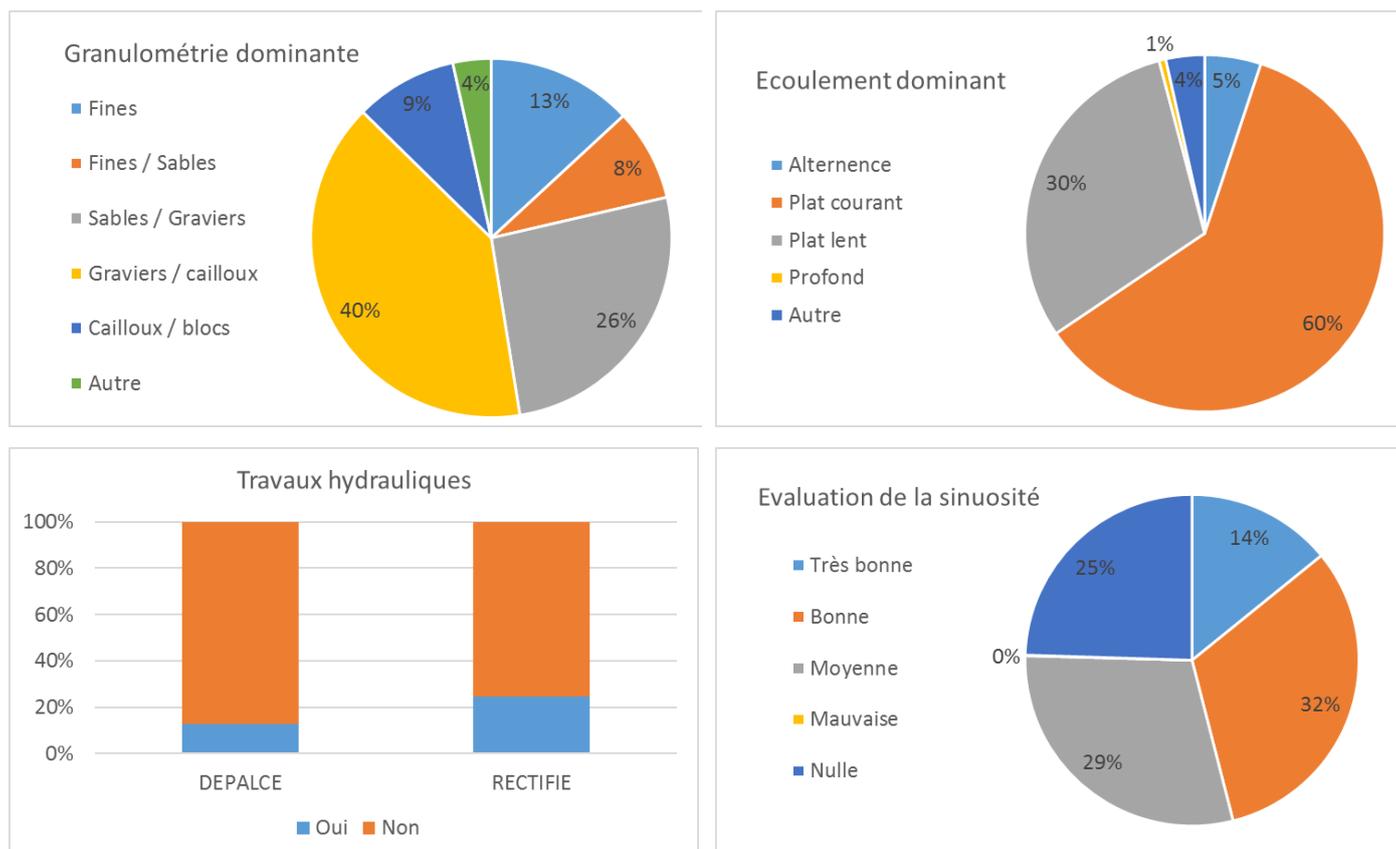
La sinuosité est jugée très bonne à moyenne sur 75% du linéaire. Les têtes de bassin semblent plus particulièrement impactées par les travaux hydrauliques. Cependant, malgré un linéaire de plus de 20% rectifié, on note un pourcentage assez faible de granulométrie constituée de fines et de sables, ce qui démontre l'équilibre qui s'est reconstitué sur ce bassin présentant un bon dynamisme hydraulique.

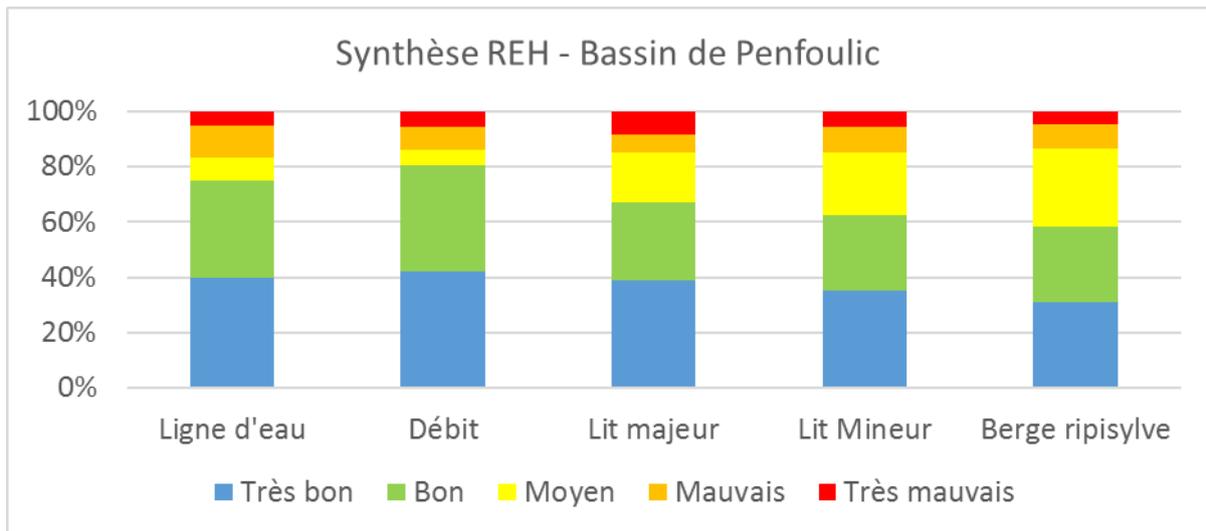
Le sous bassin de Penfoulic présente quelques perturbations au niveau des compartiments lit mineur et berge et ripisylve principalement liées à des travaux hydrauliques. Globalement, le milieu reste bon à près de 60% sur l'ensemble des compartiments.

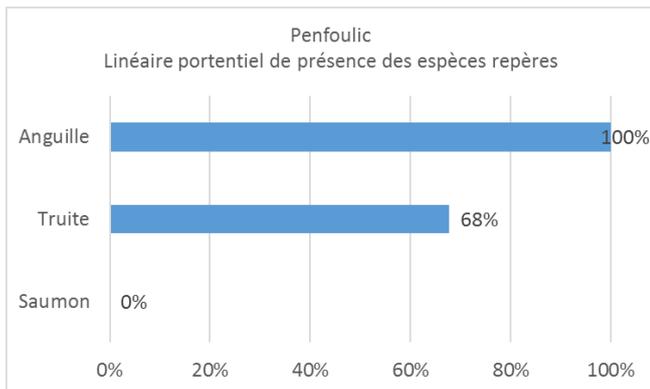
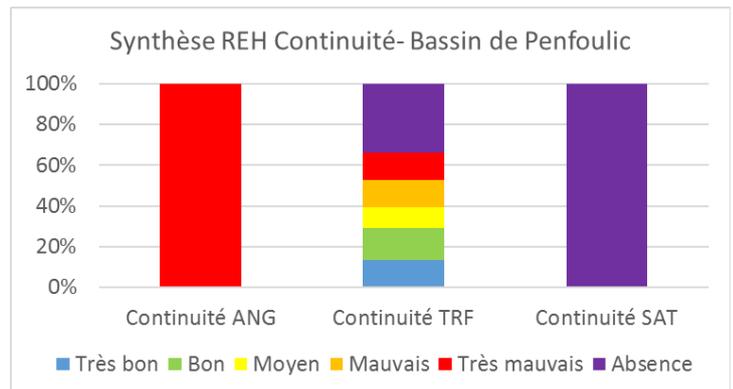
Le sous bassin de Penfoulic présente un habitat susceptible d'accueillir la truite fario. En revanche, la continuité sur l'ensemble de ce bassin est perturbée par de nombreux ouvrages, pour beaucoup très en aval. La répartition des obstacles à la continuité est la suivante :

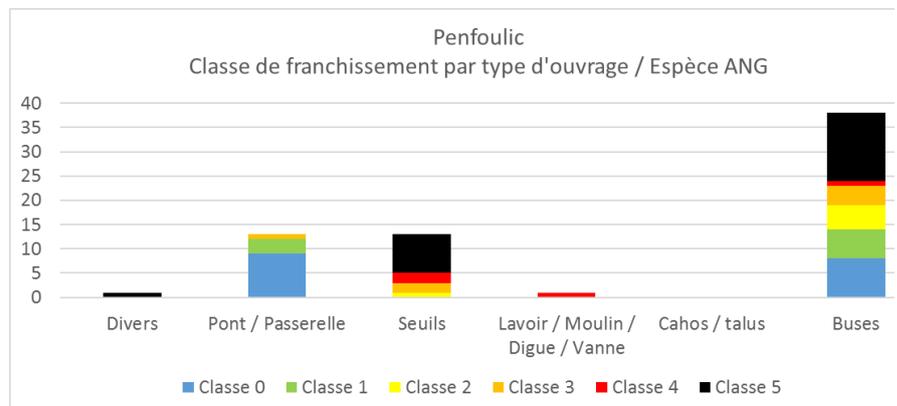
Anguille	NB ouvrages
Divers	1
Pont / Passerelle	13
Seuils	13
Lavoir / Moulin / Digue / Vanne	1
Cahos / talus	0
Buses	38

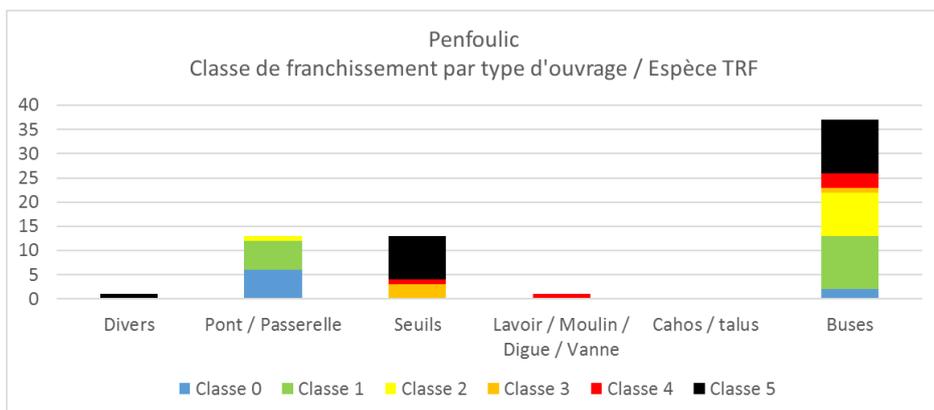
Truite	NB ouvrages
Divers	1
Pont / Passerelle	13
Seuils	13
Lavoir / Moulin / Digue / Vanne	1
Cahos / talus	0
Buses	37

Les buses routières et agricoles sont majoritairement responsables de la dégradation de la continuité sur ce bassin.

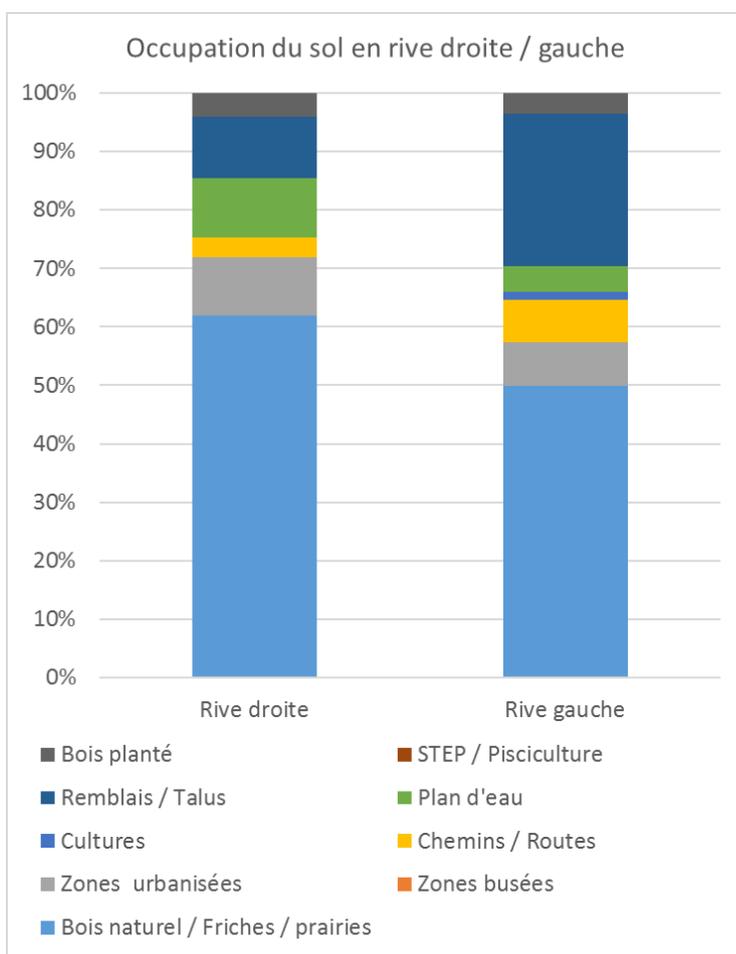
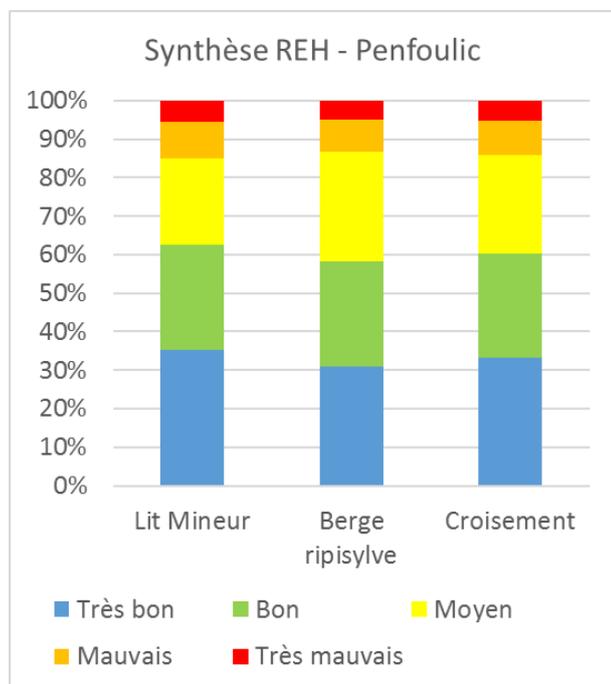
Les compartiments berge et lit mineur présentent des perturbations pour partie liées aux travaux hydrauliques et au taux d'urbanisation du secteur. La moitié du linéaire est relativement préservé en zone naturelle. A noter que l'urbanisation est présente sur près de 10% du linéaire et peut être à l'origine de perturbations importantes, tout comme les plans d'eau particulièrement présents sur ce bassin.

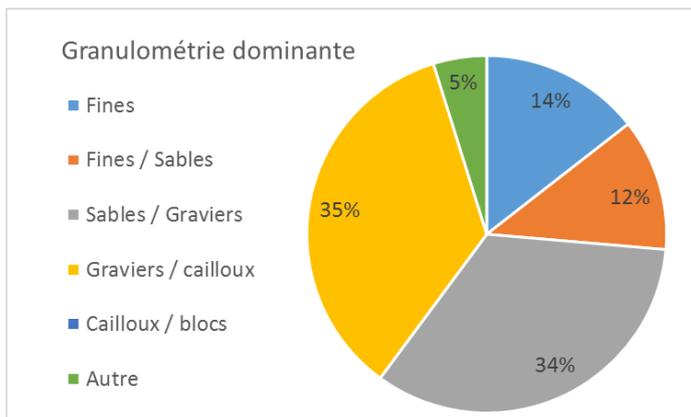
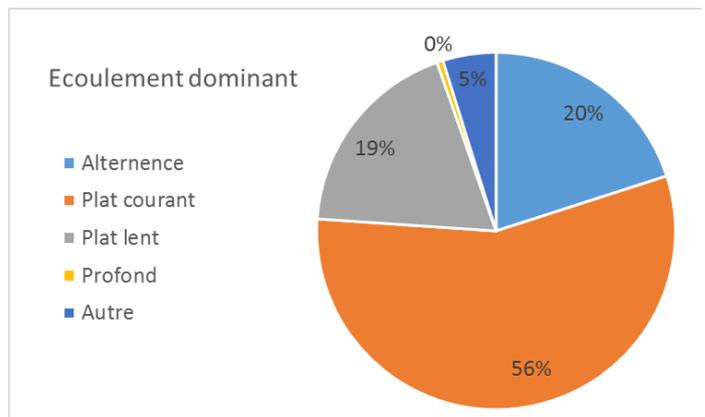
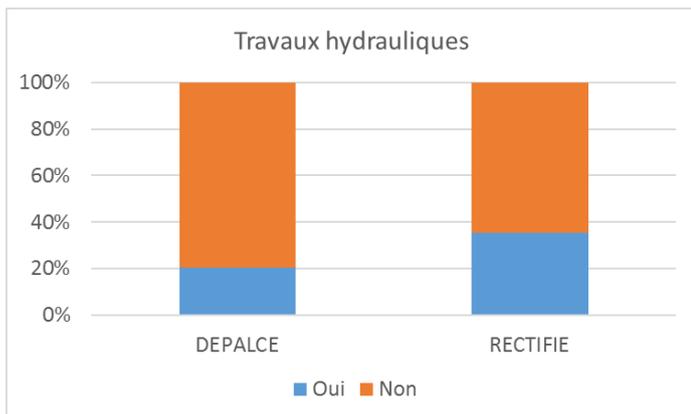
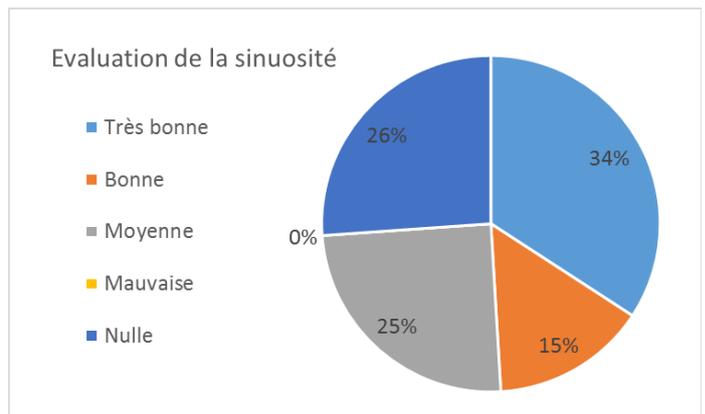
La sinuosité est jugée très bonne à moyenne sur 74% du linéaire, ce qui semble cohérent avec le taux de cours d'eau identifié rectifié lors du diagnostic. Cependant, un certain équilibre s'est mis en place puisque le diagnostic laisse également apparaître assez peu de zone avec fines et sables, et une bonne diversité d'écoulement.

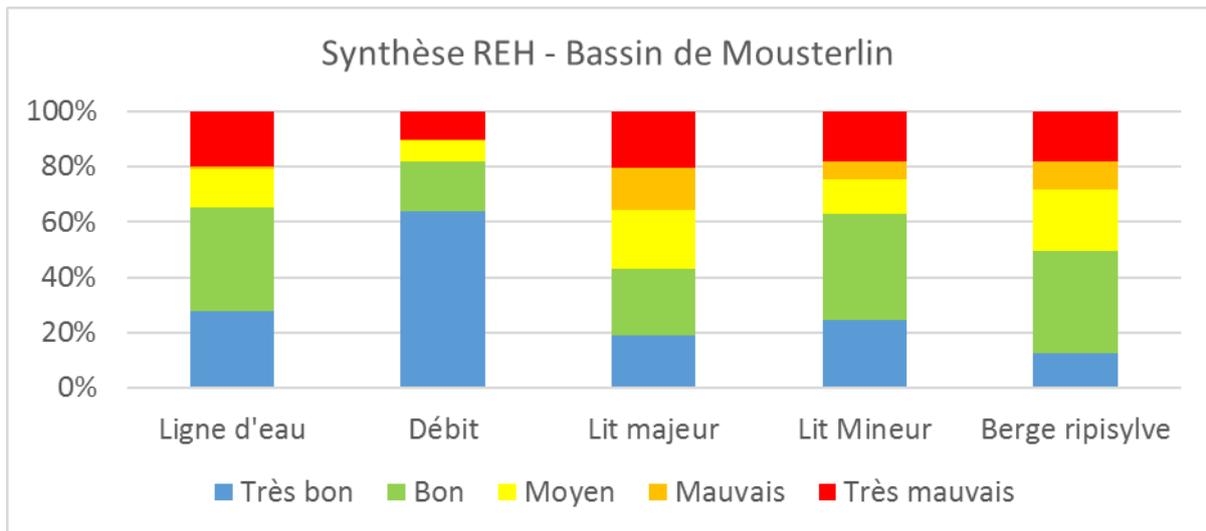
Sur le secteur de Mousterlin, les compartiments lit majeur et berge et ripisylve sont particulièrement perturbés. Ces dégradations sont essentiellement liées à l'urbanisation de ce territoire, et aux travaux hydrauliques.

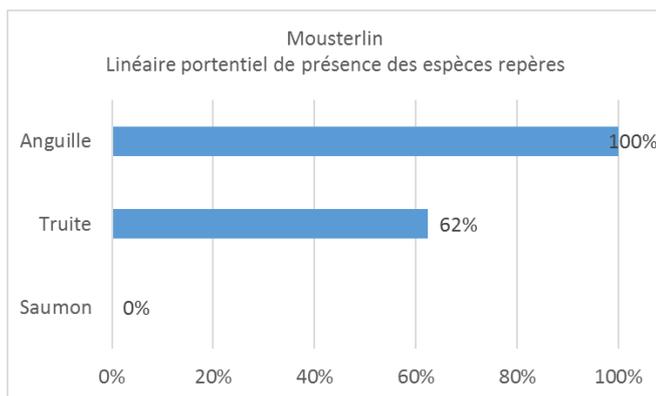
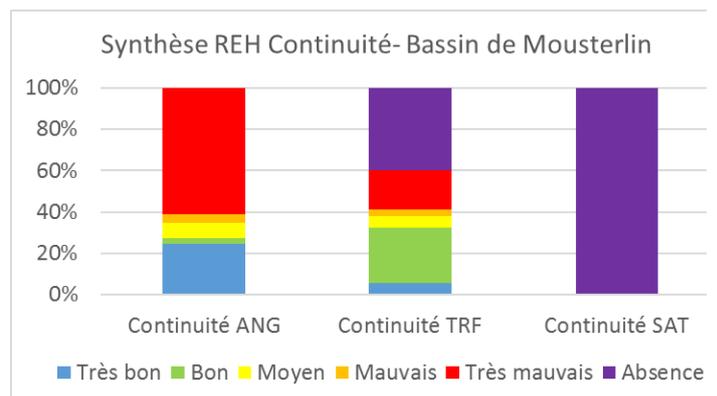
Les cours d'eau du bassin versant de Mousterlin présentent une qualité d'habitat susceptible d'accueillir la truite fario. Un certain nombre d'obstacles à la continuité ont pu être observés lors de l'étude. La répartition des obstacles à la continuité est la suivante :

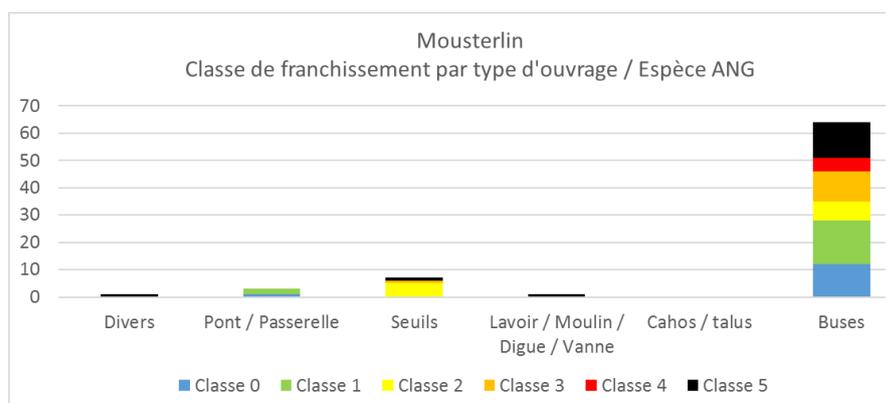
Anguille	NB ouvrages
Divers	1
Pont / Passerelle	3
Seuils	7
Lavoir / Moulin / Digue / Vanne	1
Cahos / talus	0
Buses	64

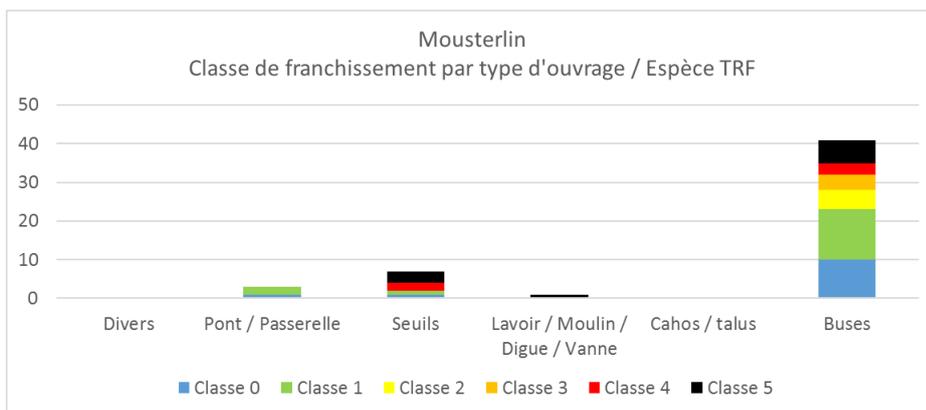
Truite	NB ouvrages
Divers	0
Pont / Passerelle	3
Seuils	7
Lavoir / Moulin / Digue / Vanne	1
Cahos / talus	0
Buses	41

Les buses routières et agricoles sont principalement responsables des problèmes de continuité sur ce bassin.

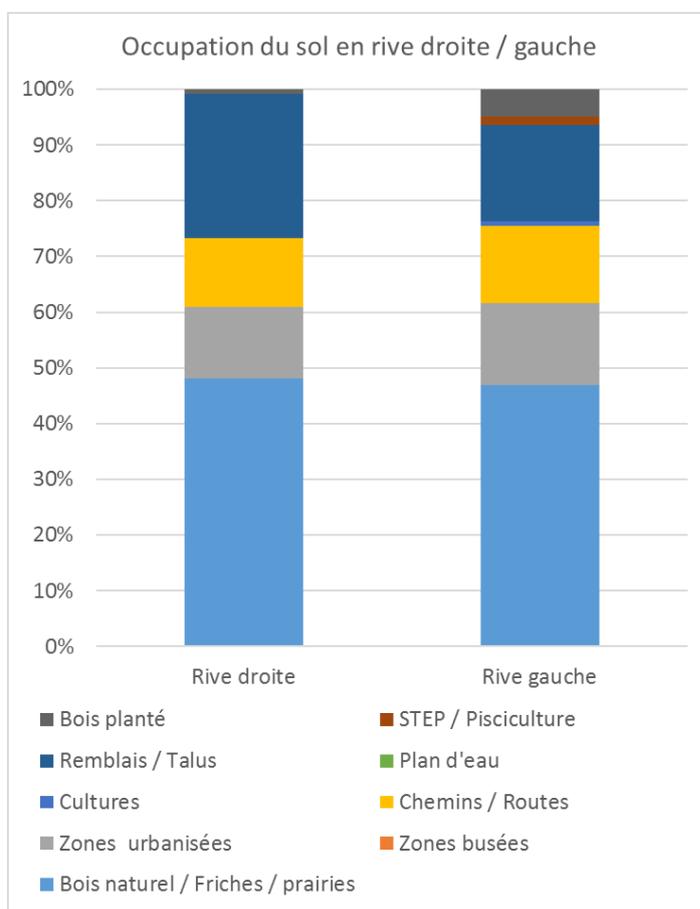
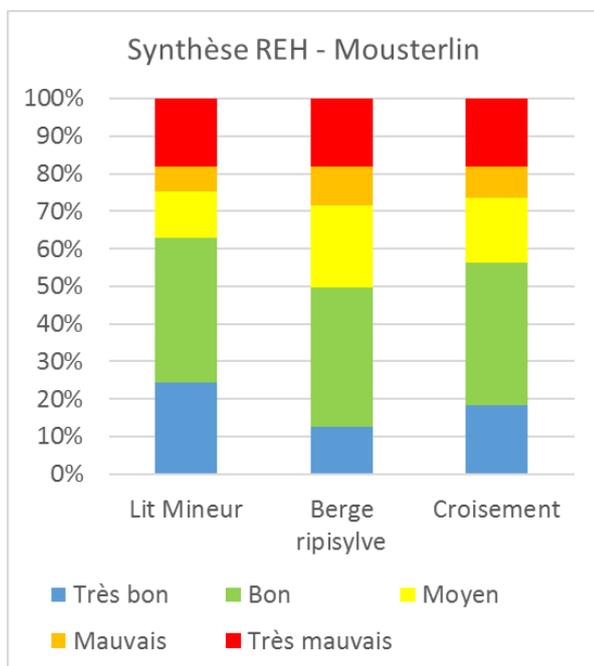
Le secteur de Mousterlin est fortement urbanisé. Les cours d'eau de ce territoire ont été recalibrés sur un linéaire relativement important. De nombreux sites présentent des caractéristiques de remblaiement.

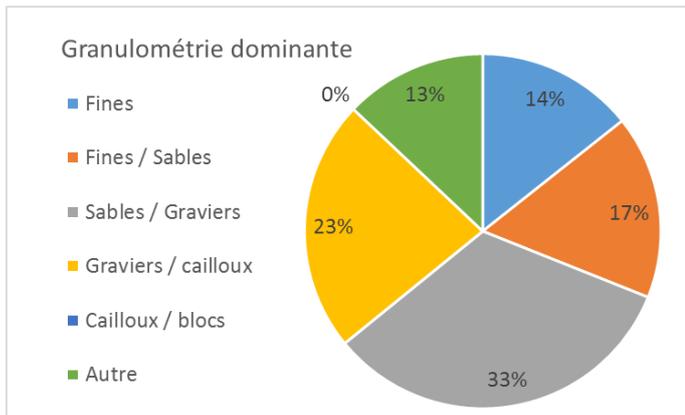
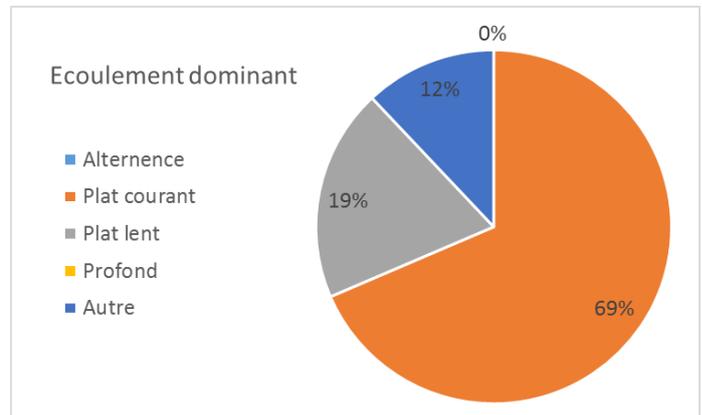
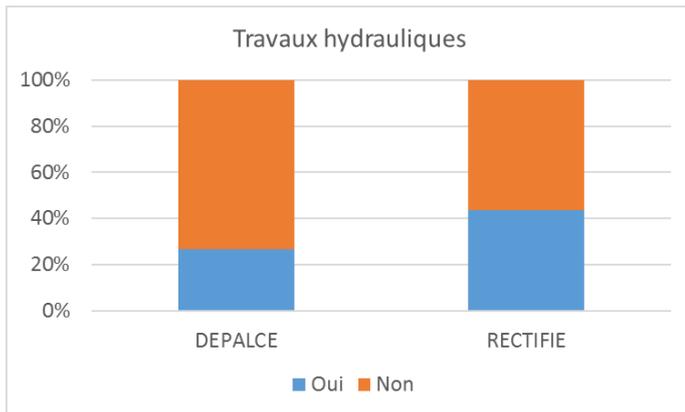
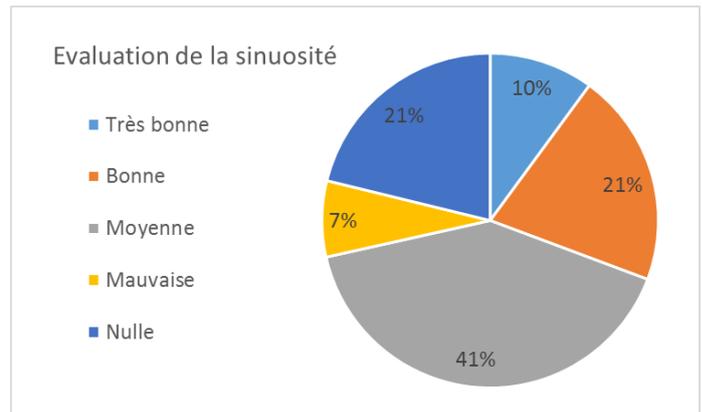
La sinuosité est jugée moyenne à nulle sur près de 70% du linéaire, ce qui semble cohérent avec le taux de travaux hydraulique et d'urbanisation de ce secteur. Parallèlement l'étude de la granulométrie met en évidence une dominante de fines et de sables (50%) caractéristique des milieux dégradés. Cette situation est amplifiée par la faible dynamique hydraulique et la présence des marais de Moustierlin à l'exutoire à l'origine d'un ralentissement des écoulements.

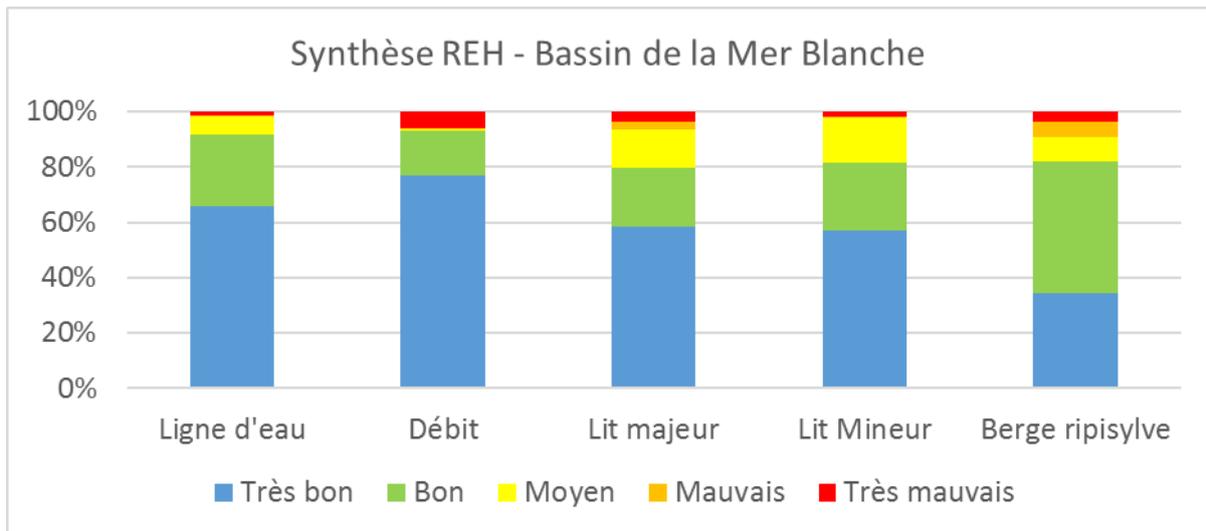
L'analyse REH des cours d'eau du sous bassin de la Mer Blanche permet de conclure au bon état de ce sous bassin à plus de 80% sur l'ensemble des compartiments étudiés (hors continuité)

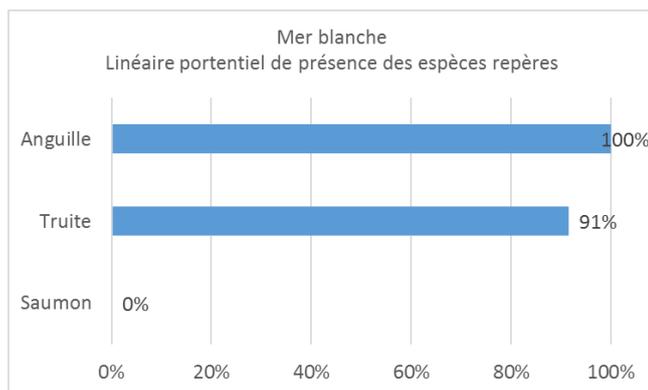
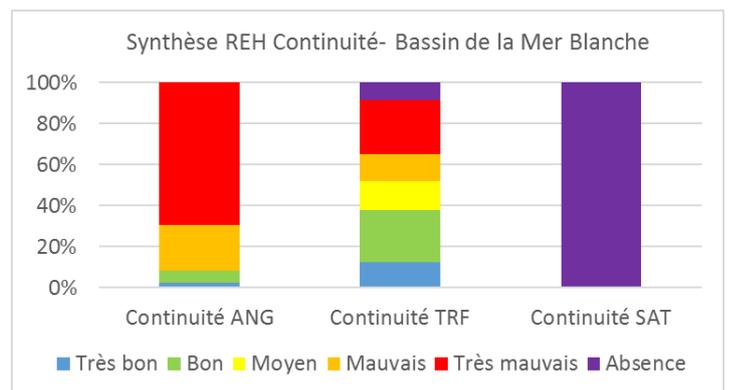
L'habitat présente des caractéristiques favorables à l'accueil de la truite qui est présente sur une majorité du linéaire. La continuité est dégradée par des ouvrages notamment en ce qui concerne la migration de l'anguille. La répartition des obstacles à la continuité est la suivante :

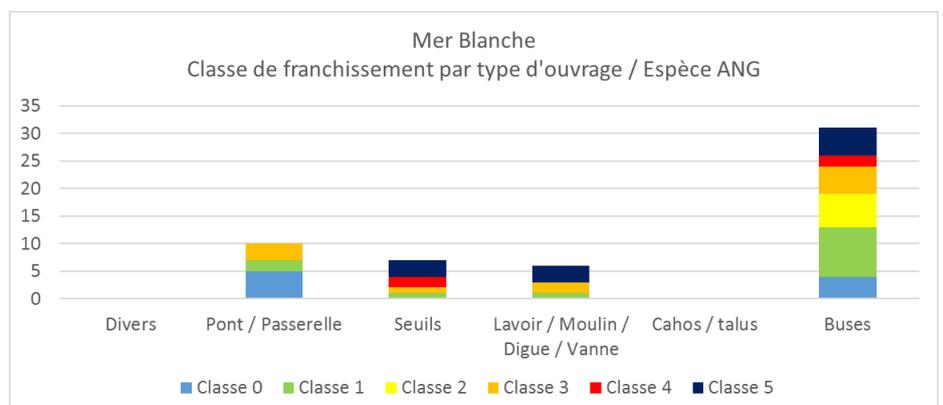
Anguille	NB ouvrages
Divers	0
Pont / Passerelle	10
Seuils	7
Lavoir / Moulin / Digue / Vanne	6
Cahos / talus	0
Buses	31

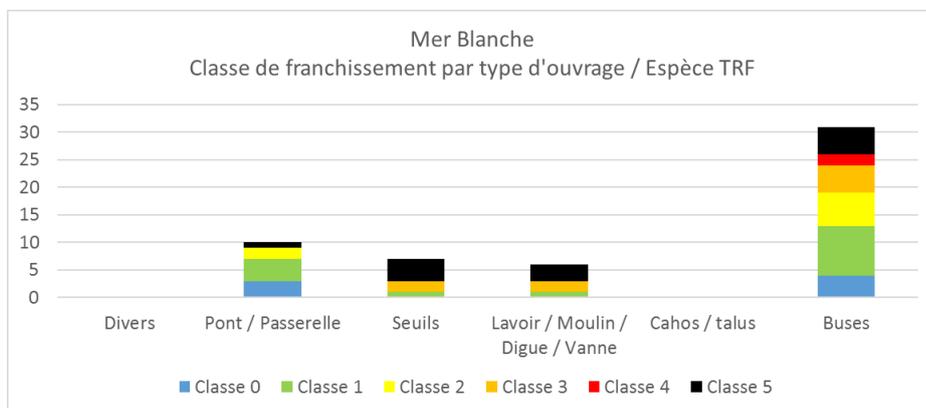
Truite	NB ouvrages
Divers	0
Pont / Passerelle	10
Seuils	7
Lavoir / Moulin / Digue / Vanne	6
Cahos / talus	0
Buses	31

Si les buses sont majoritairement responsables de la dégradation de la continuité, la présence de seuils et de moulins est également à prendre en compte.

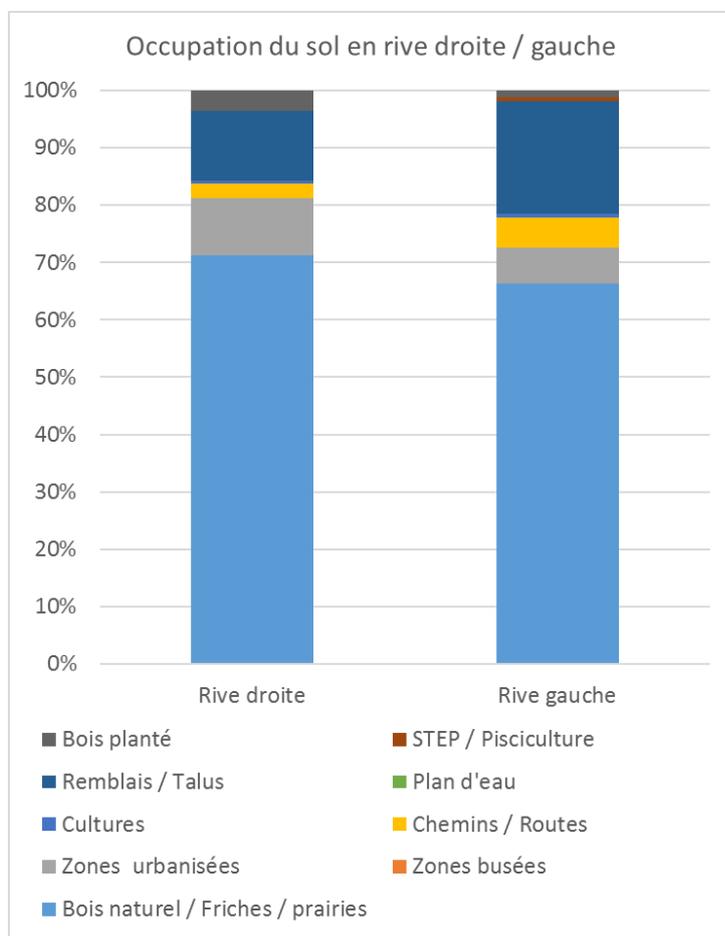
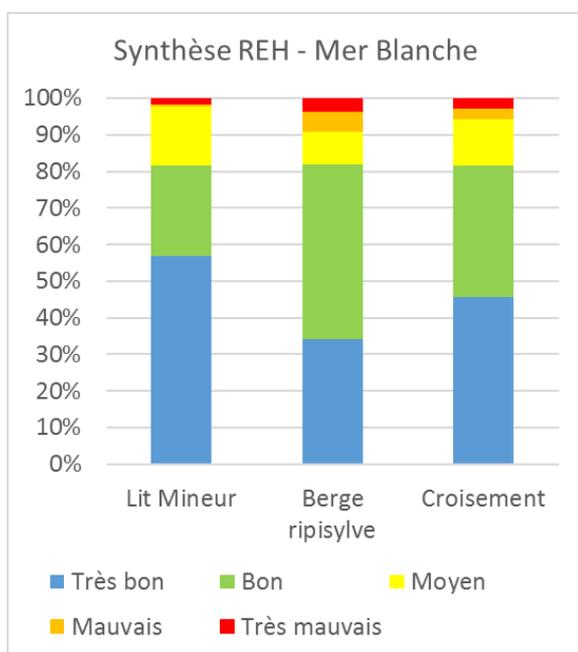
Le sous bassin de la Mer Blanche présente assez peu de perturbations. Le milieu est relativement bien protégé car majoritairement localisé dans des zones de friches, de bois ou a proximité de prairies. L'urbanisation peut être une pression à surveiller.

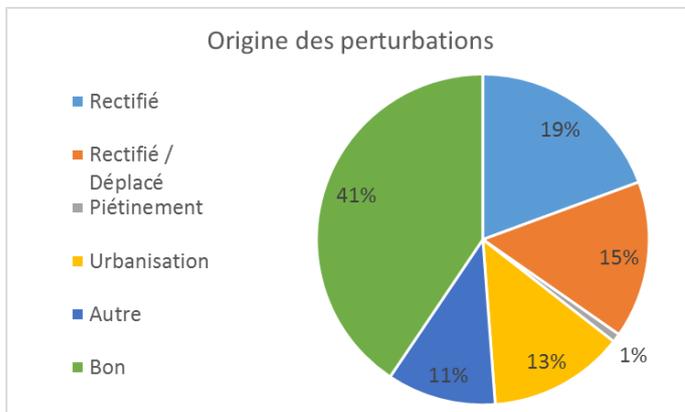
La sinuosité est jugée très bonne à moyenne sur près de 90% du linéaire. Les travaux hydrauliques sur ce secteur ont eu un faible impact sur l'hydro-morphologie du cours d'eau, et un équilibre est en train de se recréer. Les fines présents à moins de 10% sur le linéaire témoignent de la bonne dynamique de l'ensemble des cours d'eau de ce territoire. A noter la probable influence des marais à l'exutoire.

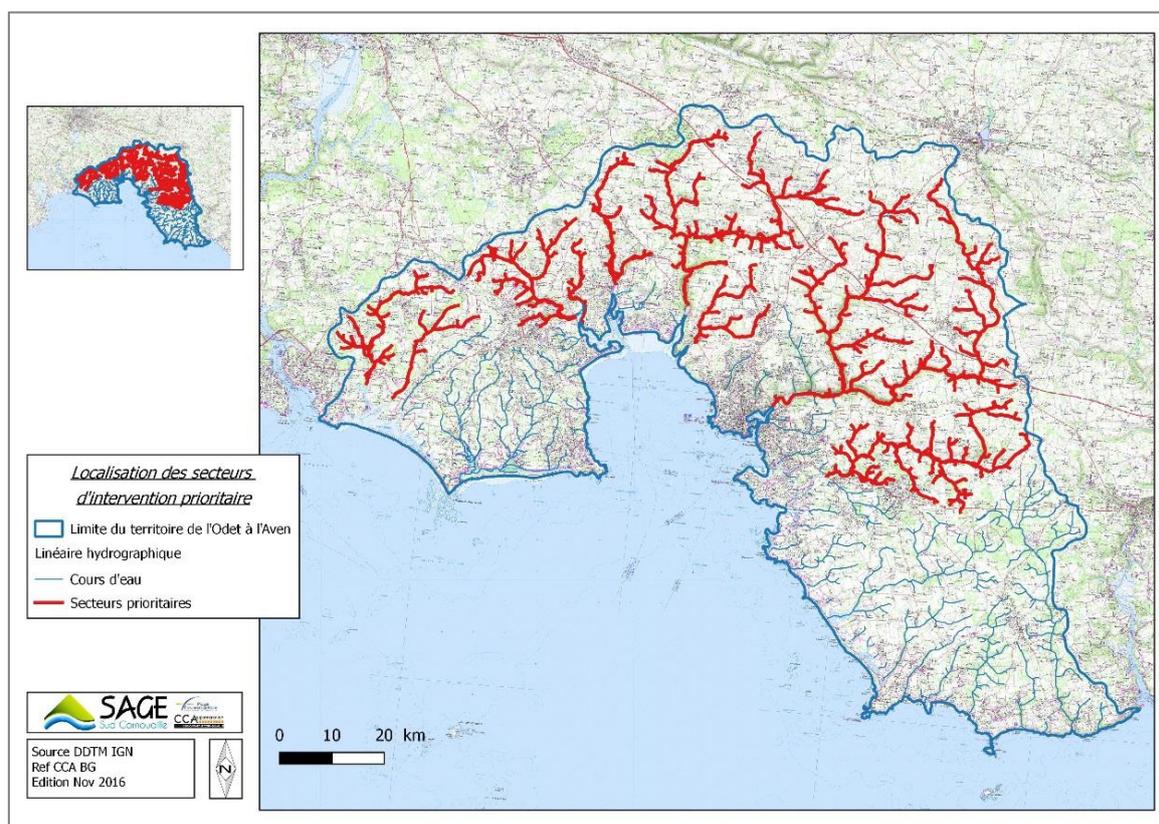
Ces critères ont permis d'identifier un linéaire prioritaire de 250 Km sur l'ensemble du territoire pour des interventions régulières d'entretien. L'objectif est annuellement de réaliser un entretien sur 50 Km de cours d'eau, permettant une fréquence de passage maximale de 5 ans sur l'ensemble du linéaire identifié. Cette priorisation, localisée sur la carte suivante, a pour objectif de maintenir le bon état écologique.

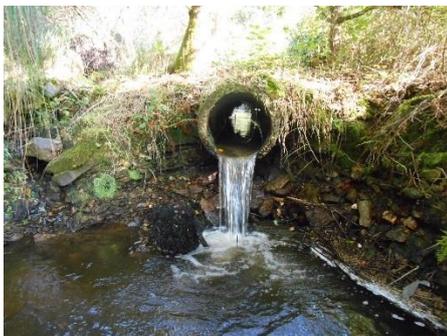
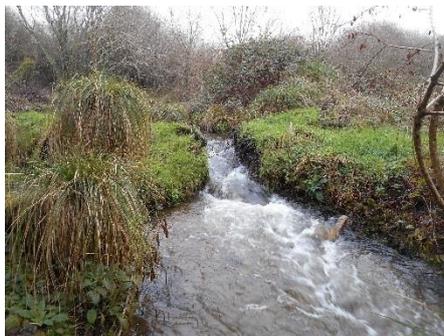
Avant / après. Retrait d'une buse agricole rendue possible après accord du propriétaire.

La continuité écologique est définitivement rétablie, le transport sédimentaire également.

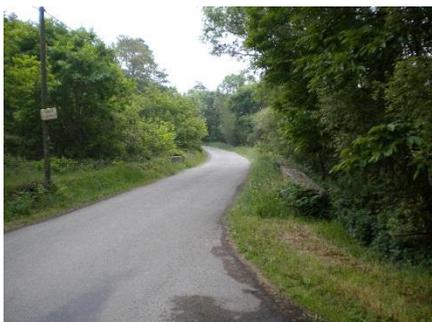
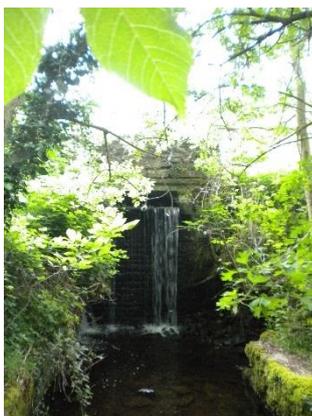
Chute de plus de 2 mètres. L'ouvrage correspond à un passage routier. L'arasement nécessiterait de refaire la route (communale) et devrait prendre en compte une problématique plan d'eau à l'amont, pour un gain écologique de l'ordre de 500 m avant un nouvel obstacle de classe 5. L'arasement est alors trop compliqué et le critère efficacité / coût n'est pas rempli.

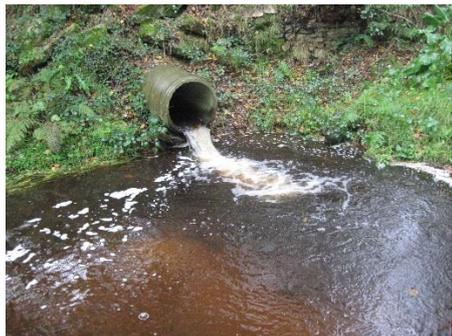
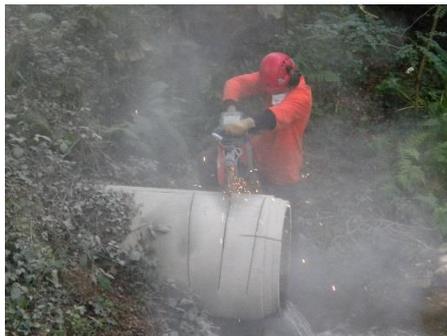
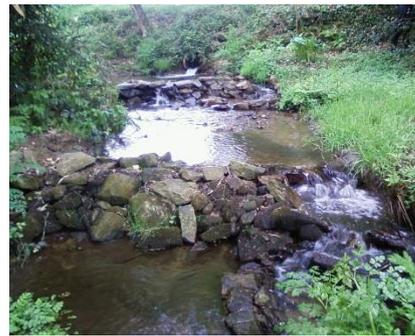
Dans cet exemple, la buse a dû être découpée pour limiter l'effet entonnoir, et en complément, la réalisation d'une série de seuils a permis de rehausser la lame d'eau à un niveau suffisant pour assurer la migration piscicole.

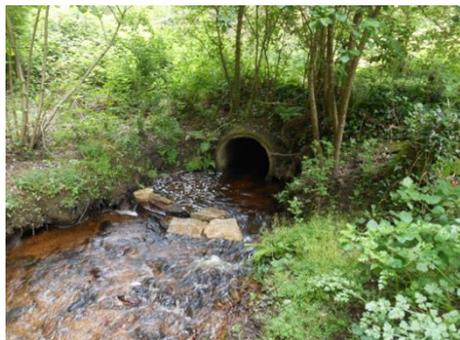
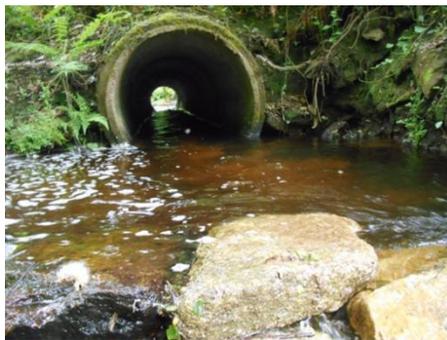
L'aménagement d'un seuil rustique a permis de rehausser la lame d'eau de manière à assurer le passage des migrateurs.

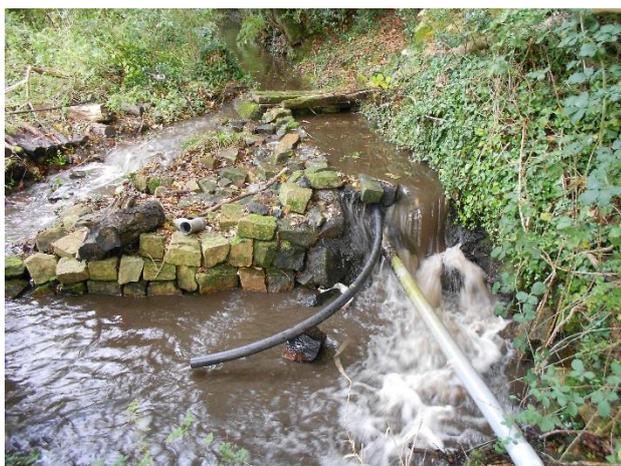
Aménagement d'un passage de contournement
