**SAGE SUD CORNOUAILLE**  
Territoire de l'Odet à l'Aven

**Etude préalable à un Contrat Territorial Milieux  
Aquatiques sur les bassins versants entre l'Odet  
et l'Aven**

*Décembre 2016*

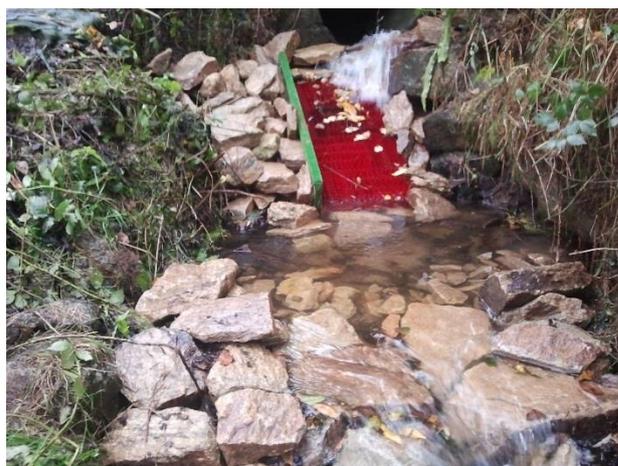
Equipement d'une passe à anguille

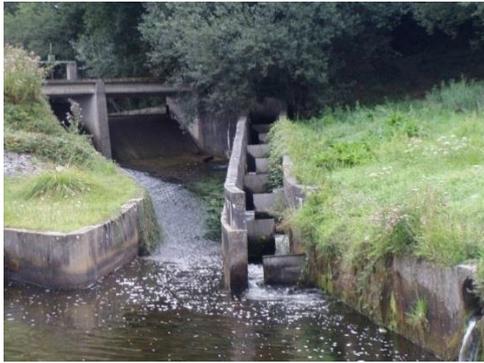
**Retenue du Brunec.** La passe à bassin aménagée sur la retenue n'a pas une efficacité optimale. On observe un retard important de migration selon les conditions, notamment pour la truite. L'anguille rencontre également des difficultés à franchir cet obstacle, et la passe reste sélective même pour le saumon. La Ville a mené une étude pour améliorer le franchissement de la retenue. Etant donné le coût du projet, la ville n'a pour le moment pas donné suite. La collectivité s'engage néanmoins à relancer la réflexion sur ce secteur.

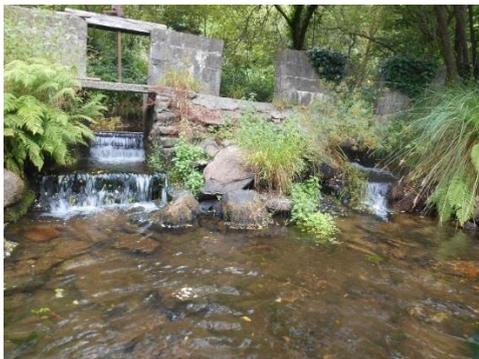
**Moulin du prieuré.** Le propriétaire est ouvert à la discussion et conscient de la problématique et de ses obligations. Plusieurs rencontres ont eu lieu sur le terrain, dont une en présence de l'ONEMA. Le cahier des charges pour l'étude a été rédigé par la collectivité et transmis au propriétaire. A ce jour, les travaux n'ont pas été réalisés. Etant donné l'échéance proche pour la mise en conformité, la collectivité poursuivra voire renforcera l'accompagnement sur cet ouvrage.

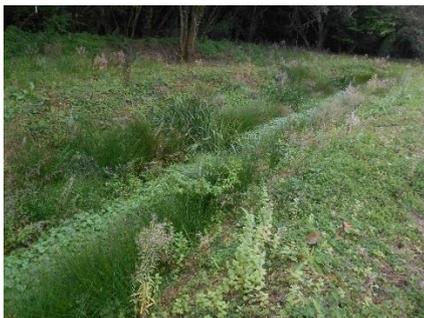
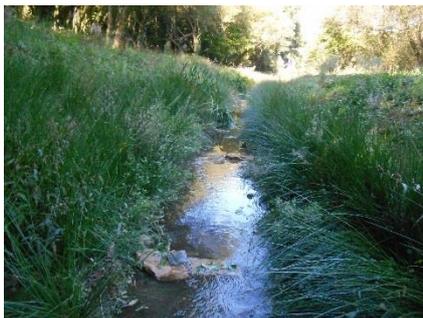
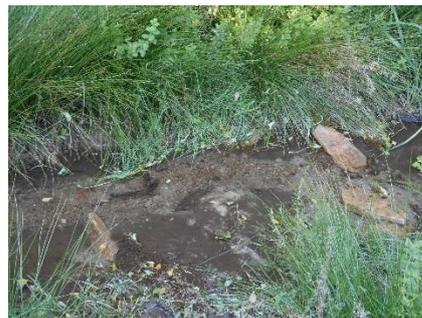
Cette intervention sur un ruisseau nouvellement créé a permis de diversifier les écoulements. La dynamique engendrée permet de retrouver une granulométrie plus grossière favorable aux populations de truites.

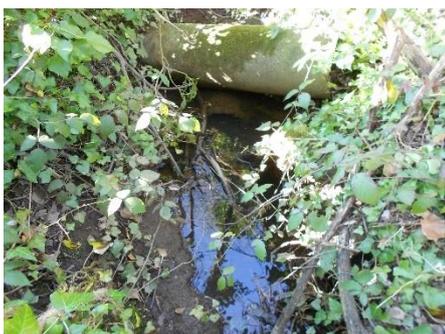
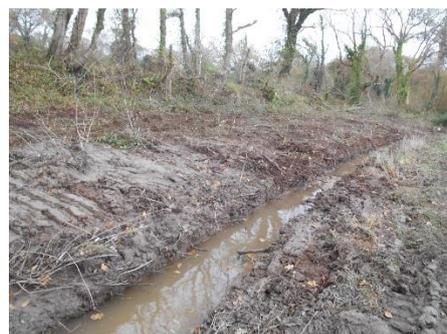
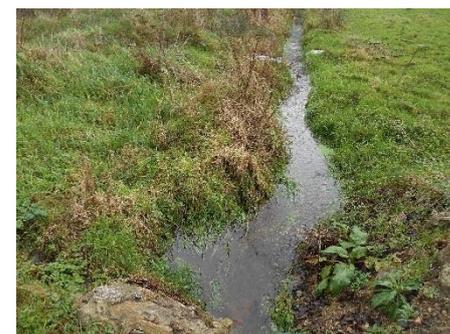
Dans cet exemple, l'intervention d'engins TP a été nécessaire pour retirer les buses et remettre le cours d'eau à ciel ouvert sur un linéaire de l'ordre de 100 m.

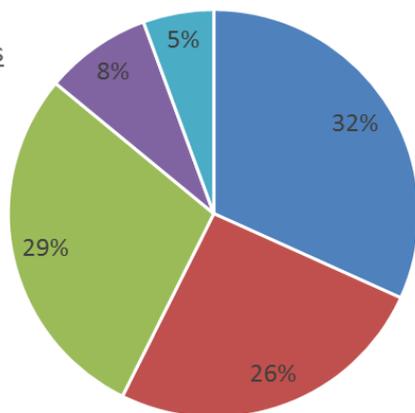
Ce graphique permet de constater le rééquilibrage lié aux travaux d'entretien.

Sur le bilan 2012 / 2015, cette dépense représentait près de 70% de la dépense, contre 32% pour cette proposition.
